Technical Service Bulletin (TSB) - VF7RDRHDA525198	
B1AW012GQ0 : Версия 1 от 16/01/2015	Аннулирует и заменяет документ от 09/04/2014
Для : C5 (X7) и ДИЗЕЛЬНЫЙ ДВИГАТЕЛЬ С ТУРБОНАДУВОМ DW10CTED4 FAP	
ПРЕТЕНЗИЯ КЛИЕНТА :	ПАДЕНИЕ МОЩНОСТИ ДВИГАТЕЛЯ - ВКЛЮЧЕНИЕ СИГНАЛИЗАТОРА ДИАГНОСТИКИ ДВИГАТЕЛЯ - ПРИ НАЛИЧИИ ОДНОГО ИЛИ НЕСКОЛЬКИХ КОДОВ ОШИБОК P0234, P1496, P1497
УСЛОВИЯ ВОЗНИКНОВЕНИЯ :

1. ПРОИСХОЖДЕНИЕ

Заклинивание турбокомпрессора.

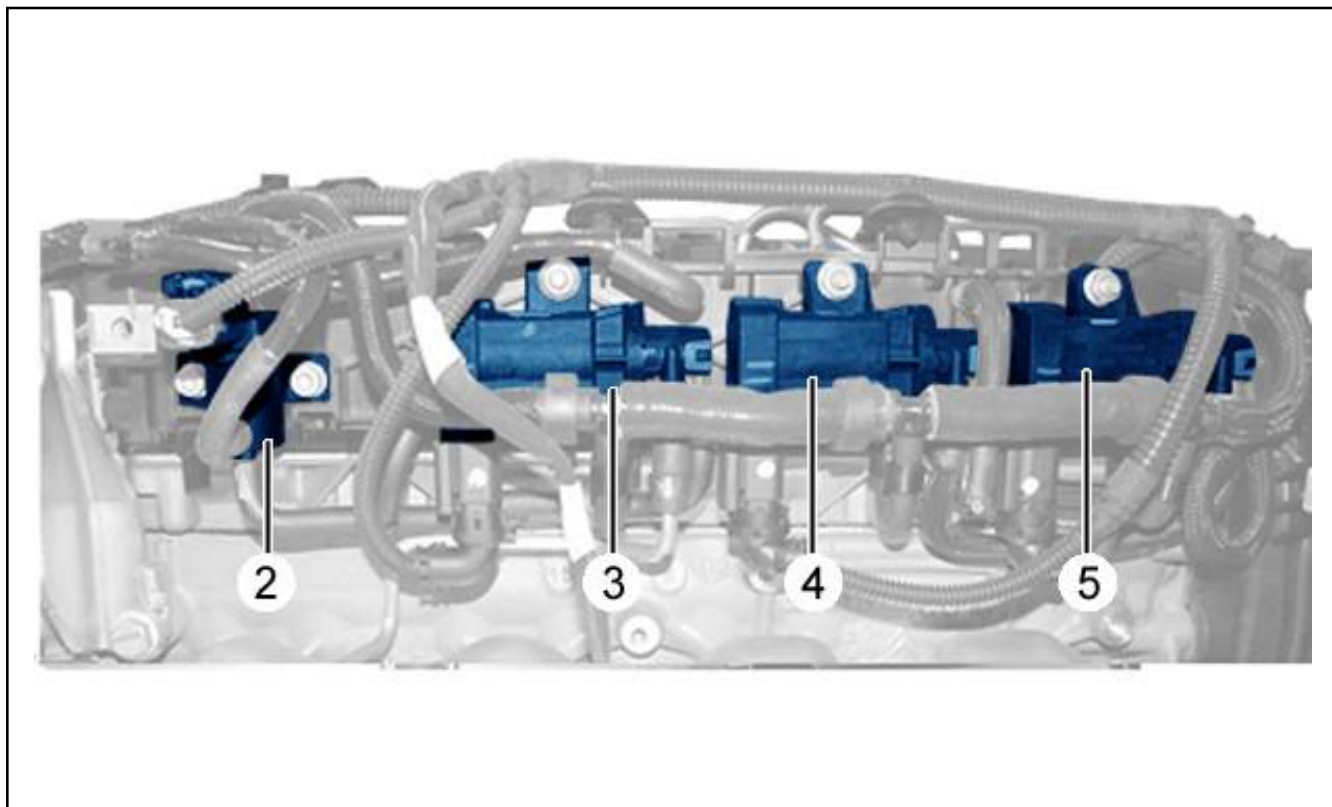
Рисунок : B1AU00PD

- (2) Электромагнитный клапан управления обходом теплообменника EGR.
 - (3) Электроклапан регулирования давления турбокомпрессора.
 - (4) Электромагнитный клапан охлаждения подаваемого воздуха.
 - (5) Электромагнитный клапан управления дозатором подачи воздуха (в зависимости от комплектации).
- Отсоединить трубку электроклапана (3) регулировки давления турбокомпрессора.

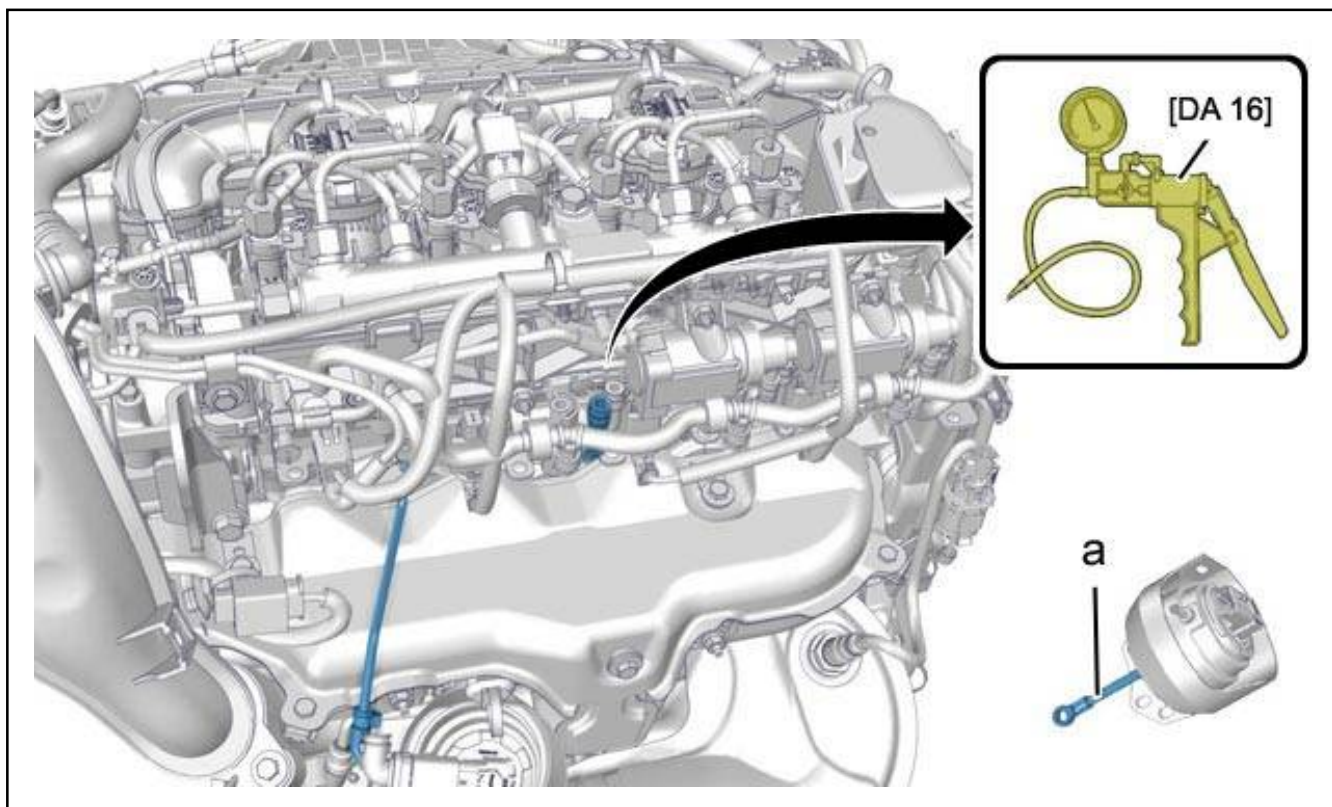
Рисунок : B1AU00QD

Визуально проверить перемещение тяги управления (6) турбокомпрессора и значения параметров ; С помощью зеркала и диагностического прибора :

- Разрежение достигнуто, но тяга управления (6) не перемещается свободно : Выполнить работу
- Если разрежение достигается, тяга управления свободно перемещается : Не применять данную информацию
- Разрежение не достигается : Выполнить более глубокий поиск неисправности

Присоединить приспособление [DA 16] к трубке на выходе электроклапана (3) регулировки давления

турбокомпрессора.

Подвести разряжение в 0,7 бар.

Заменить турбокомпрессор.
