Technical Service Bulletin (TSB) - VF34J5FU8BP012870	
B1HW0182Q0 : Вер◆и◆ 4 от 01/06/2017	Аннулирует и замен◆ет документ от 24/01/2017
ДЛЯ : RCZ И СИСТЕМА ВПРЫСКА EP6CDTX	
ПРЕТЕНЗИЯ КЛИЕНТА :	ВКЛЮЧЕНИЕ СИГНАЛИЗАТОРА ДИАГНОСТИКИ - ПОТЕРЯ МОЩНОСТИ И ЗАТРУДНЕННЫЙ ЗАПУСК - ПРИ НАЛИЧИИ КОДОВ НЕИСПРАВНОСТИ P1030 И P1062
УСЛОВИЯ ВОЗНИКНОВЕНИЯ :	ПРИ ПУСКЕ ДВИГАТЕЛЯ ИЛИ ВО ВРЕМЯ ДВИЖЕНИЯ АВТОМОБИЛЯ

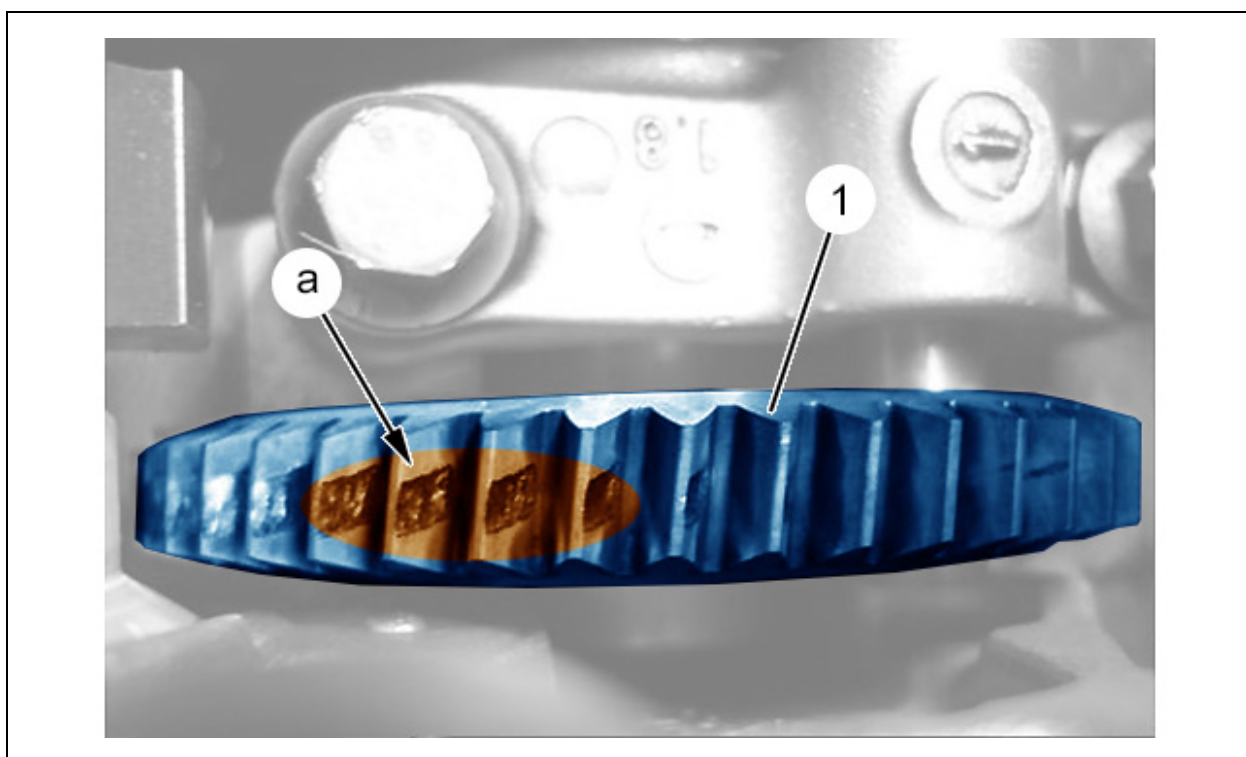
Рисунок : V1HW00XD

Износ шестерни вала изменяемого подъема клапанов .

Визуально проверить состояние шестерни (1) вала изменяемого подъема клапанов :

- При наличии следов износа (в "а") : Выполнить работу 1
- При отсутствии следов износа (в "а") : Не применять этот документ ; Выполнить более глубокий поиск неисправности

[Заменить головку блока цилиндров.](#)

Заменить привод подъема клапанов.
