Technical Service Bulletin (TSB) - VF7ZARMFB17321167

В2АU67Q0 : Версия 2 от 20/03/2015

ДЛЯ : JUMPER II И BVMS MLGU

ТРУДНОСТИ ПРИ ПЕРЕКЛЮЧЕНИИ ПЕРЕДАЧ (В ЧАСТНОСТИ, ПЕРВОЙ И ВТОРОЙ)

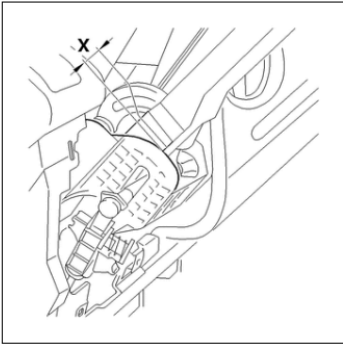
Рисунок : В0СQ016С

Возможная причина: Разрегулировка механизма переключения передач.

Регулировка механизма переключения передач в соответствии с процедурой, описанной в брошюре по наладке JUMPER (BRE) 1013 F.

ВНИМАНИЕ : Изменение зазора X (рисунок ниже): Он изменяется от 1 мм до 1.2 мм. Рекомендуем внести исправления на страницах 17 и 20 брошюры по наладке (BRE)
