| Technical Service Bulletin (TSB) - VF7CH6FZB38800311 | |
| D4AU0XQ0 : Версия 0 от 24/10/2002 | |
| ДЛЯ : XSARA PICASSO | |
| ПРЕТЕНЗИЯ КЛИЕНТА : | ЭЛЕКТРИЧЕСКАЯ НЕИСПРАВНОСТЬ И/ЛИ НАРУШЕНИЕ РАБОТЫ ЭЛЕКТРОСИСТЕМЫ |

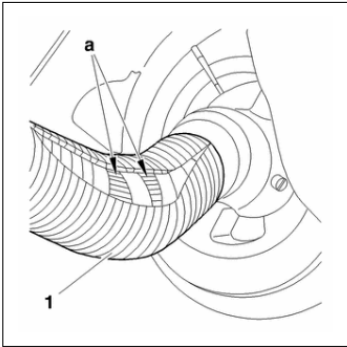
Рисунок : C4CQ00RC

Попадание воды в блок BSI.  
Вода попадает из левой колесной арки внутрь жгута проводов (2) из-за дефекта ленты обмотки жгута "а". Затем вода проходит вдоль провода через втулку пропуская жгута до блока BSI.

Восстановить герметичность жгута проводов в левой передней колесной арке.

Снять обшивку арки переднего левого колеса.  
Удалить гофрированную оболочку, в которой скапливается вода.  
Высушить жгут проводов (2) и тщательно обмотать его лентой по всей длине до втулки (3).  
Закрепить жгут проводов в колесной арке в "b" ленточным фиксатором (4).  
Установить подкрылок передней левой колесной арки.
