Technical Service Bulletin (TSB) - VF7CH6FZB38829513

D4AU0XQ0 : Версия 0 от 24/10/2002

ДЛЯ : XSARA PICASSO

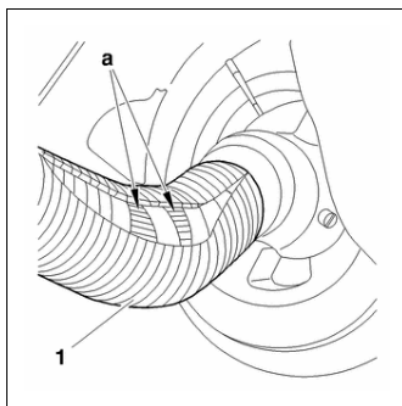
Рисунок : C4CQ00RC

Попадание воды в блок BSI.

Вода попадает из левой колесной арки внутрь жгута проводов (2) из-за дефекта ленты обмотки жгута "а". Затем вода проходит вдоль провода через втулку пропуски жгута до блока BSI.

Восстановить герметичность жгута проводов в левой передней колесной арке.
