Technical Service Bulletin (TSB) - VF7SC5FS9AA614472

B1AW012ZQ0 : Версия 3 от 25/01/2017

ДЛЯ : C3 (A51) И АКПП AL4 И СИСТЕМА ВПРЫСКА EP6C ДО OPR 14000

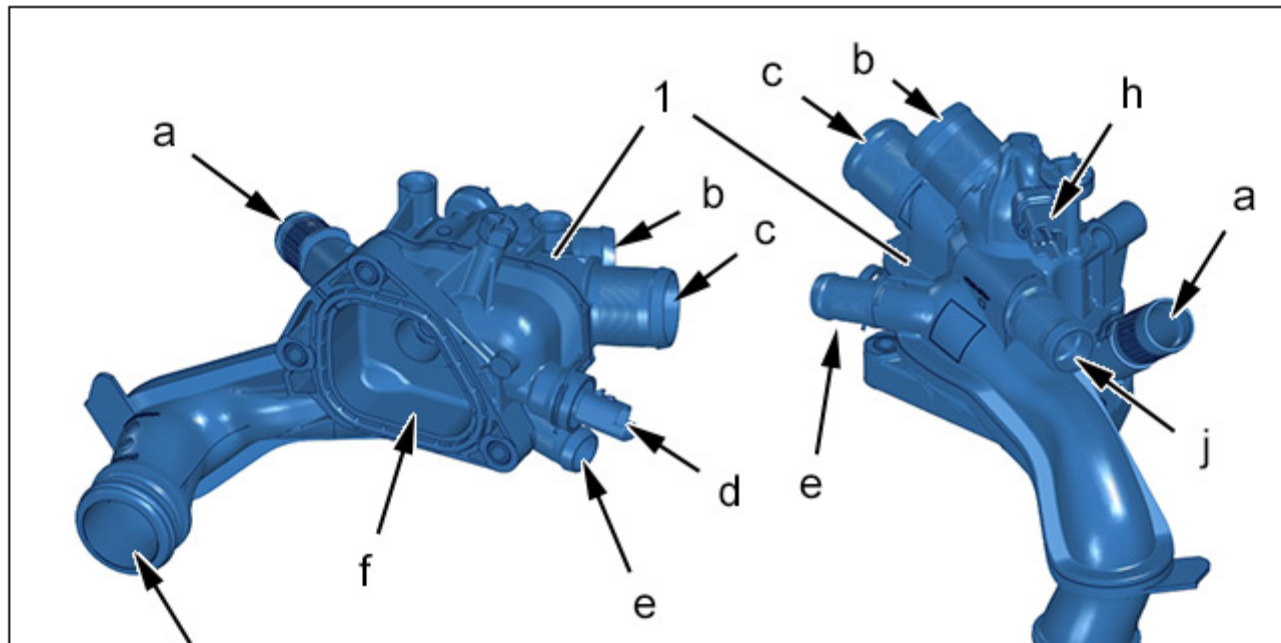
Рисунок : B1AW00DD

Новые блоки выхода охлаждающей жидкости распознаются по датчику температуры охлаждающей жидкости , который теперь располагается выше на боковой части блока выхода охлаждающей жидкости .
