Technical Service Bulletin (TSB) - VF73AAHRMFJ719785

B1HW01GKQ0 : Версия 0 от 27/09/2017

ДЛЯ : C4 PICASSO / C4 SPACETOURER (B78) И ДИЗЕЛЬ DW10FD FAP 110 KBT ДО OPR 14812

ПРЕТЕНЗИЯ КЛИЕНТА :	ВКЛЮЧЕНИЕ СИГНАЛИЗАТОРА ДИАГНОСТИКИ - ПРИ НАЛИЧИИ КОДА ОШИБК P008B
УСЛОВИЯ ВОЗНИКНОВЕНИЯ :	ПРИ ДВИЖЕНИИ

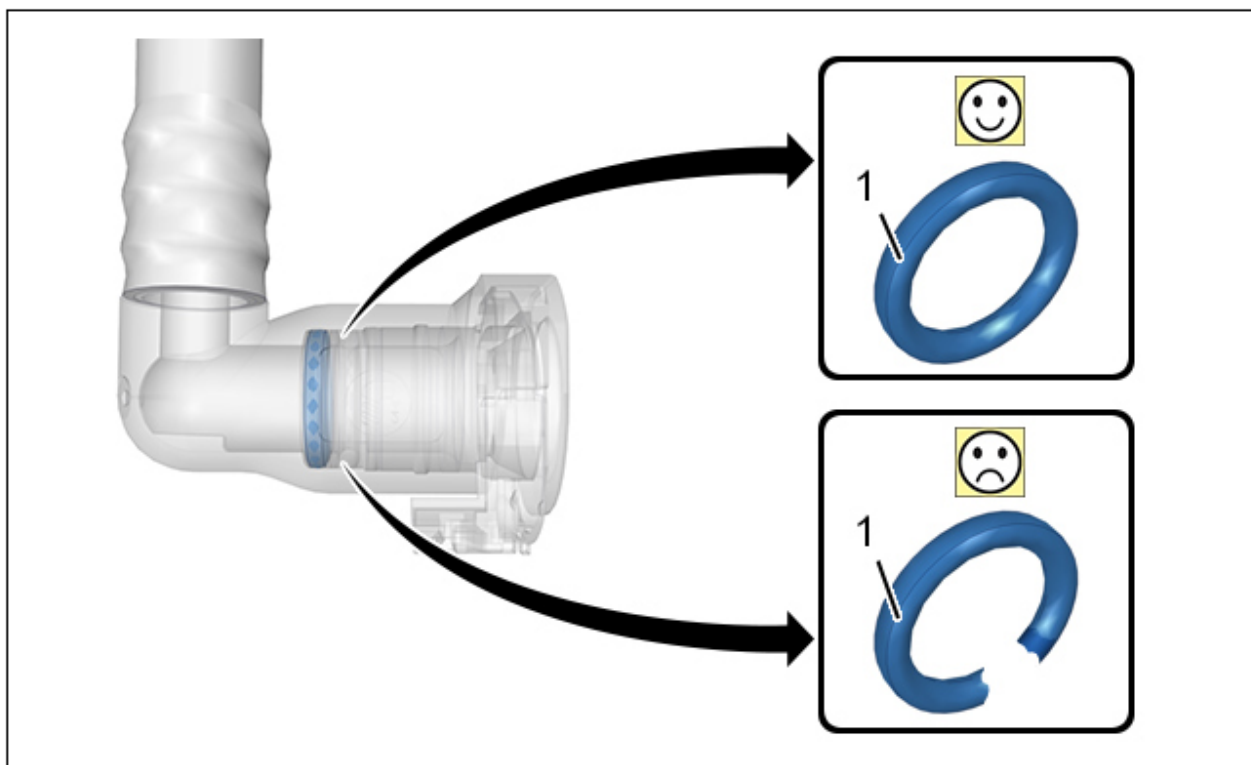
Рисунок : B1HW056D

Повреждение уплотнения соединительного элемента топливной трубки.

Проверить состояние круглого уплотнения (1) внутри соединительного элемента на каждом конце топливной трубки :

- Если одно из круглых уплотнений (1) повреждено : Выполнить проверку 2
- Если ни одно из круглых уплотнений (1) не повреждено : Не применять этот документ ; Выполнить более глубокий поиск неисправности

Заменить трубку подачи топлива при низком давлении.

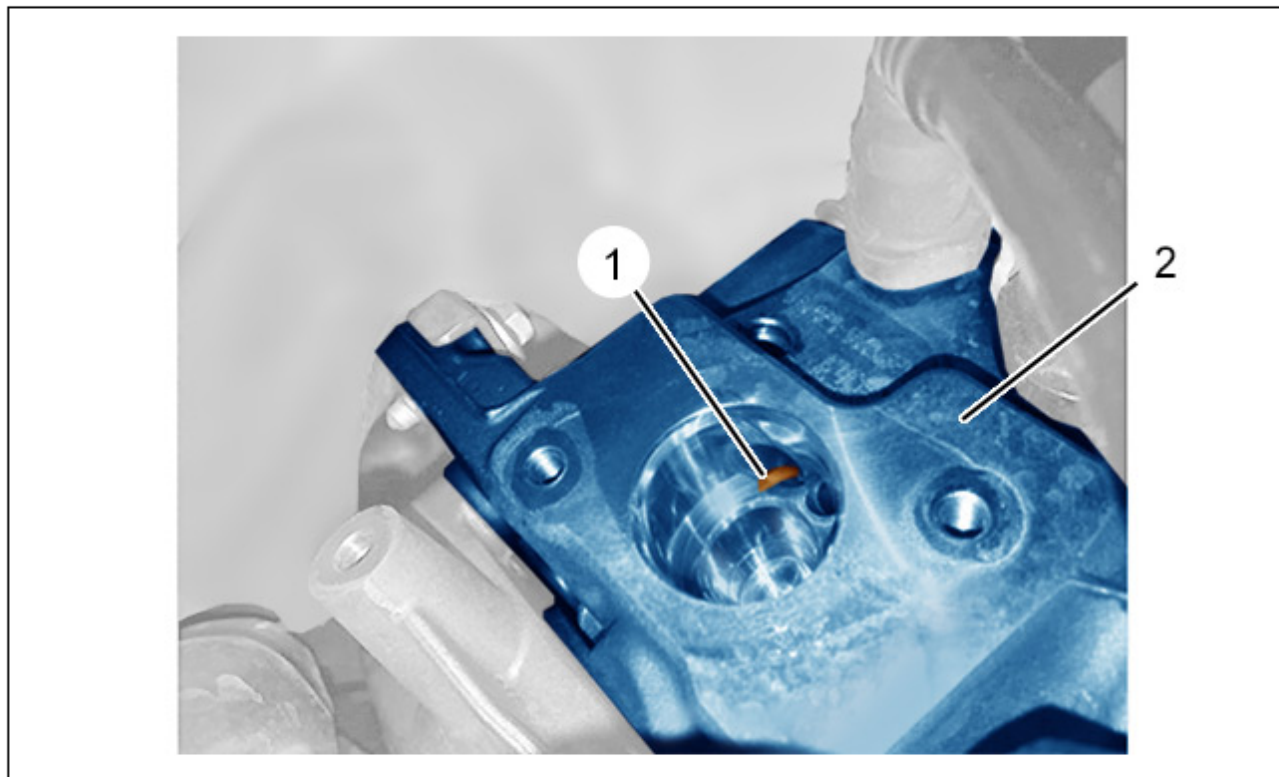
Рисунок : B1HW057D

Проверить наличие куска круглого уплотнения (1) в топливном насосе высокого давления (2) (Расположение регулятора высокого давления топлива / вход и выход топливного насоса высокого давления (2)) :

- При наличии куска круглого уплотнения (1) : Выполнить работу 1
- При отсутствии куска круглого уплотнения (1) : Выполнить работу 2

Удалить один или несколько кусков круглого уплотнения (1) из топливного насоса высокого давления (2).

- Трубку питания топливом
- [Насос высокого давления подачи топлива \(2\)](#)
