Technical Service Bulletin (TSB) - VF7LC5FWFAY504972

D6AW012PQ0 : Версия 2 от 01/07/2015

ДЛЯ : С4

<b>ПРЕТЕНЗИЯ КЛИЕНТА :</b>	<b>ПРИ ВЫКЛЮЧЕНИИ ЗАЖИГАНИЯ ВКЛЮЧАЕТСЯ БЛИЖНИЙ СВЕТ И ПЕРЕДНИЙ СТЕКЛОЧИСТИТЕЛЬ</b>
<b>УСЛОВИЯ ВОЗНИКНОВЕНИЯ :</b>	<b>ПРОИЗВОЛЬНО ИЛИ ПРИ "ЗАСЫПАНИИ" МУЛЬТИПЛЕКСНОЙ СЕТИ CAN</b>

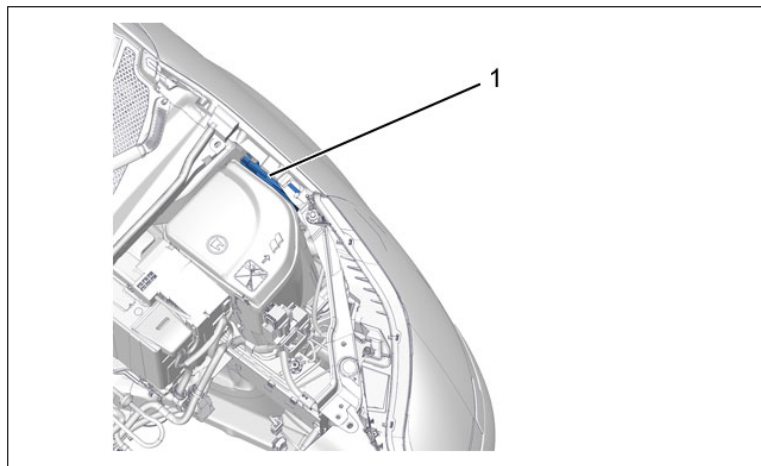
Рисунок : D6AU02SD

Окисление коммутационного блока и защиты 3 реле.

Проверить наличие следов окисления на разъеме коммутационного блока и защиты 3 реле (1) :

- При наличии следов окисления : Выполнить работу
- При отсутствии следов окисления : Не применять этот документ ; Выполнить более глубокий поиск неисправности

Заменить коммутационный блок с защитой 3 реле.
