Technical Service Bulletin (TSB) - Z8TVFAHXGKM034449

B1HW01LAQ0 : Версия 0 от 24/04/2019

ДЛЯ : JUMPY IV (KR)

ИНФОРМАЦИЯ : ПАДЕНИЕ МОЩНОСТИ ДВИГАТЕЛЯ

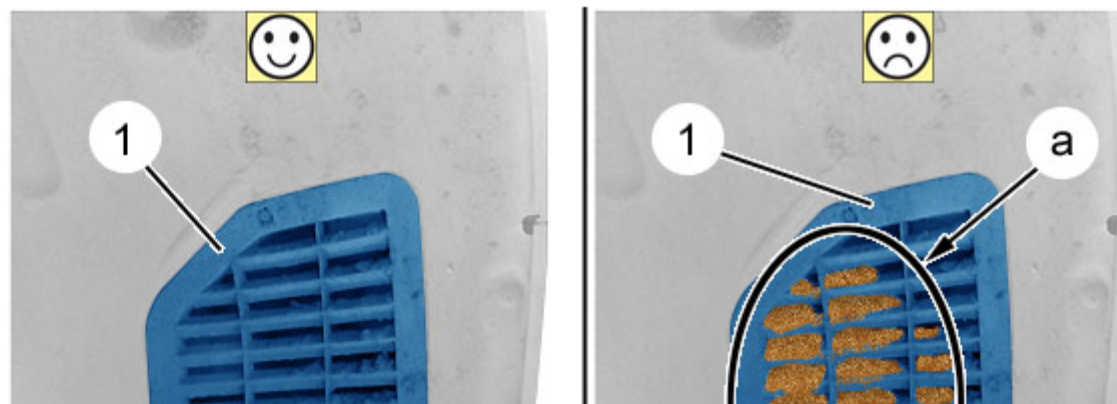
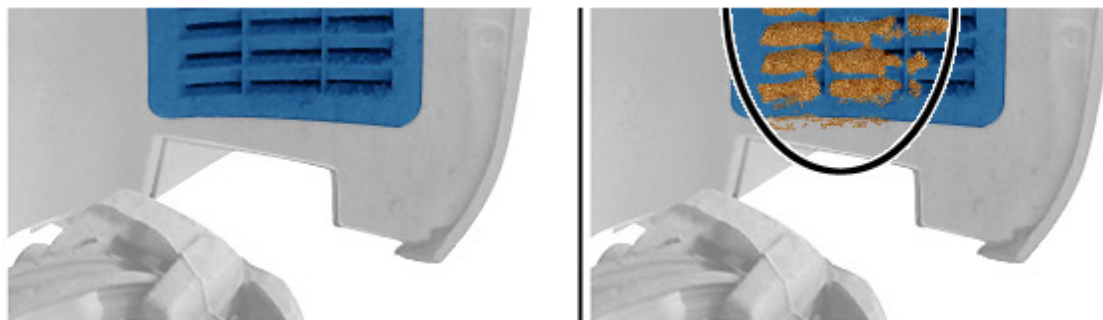
Рисунок : B1HW06ND

Загрязнение охладителя воздуха турбонаддува.

Проверить состояние защитной решетки (1) в правой передней колесной арке :

- При наличии значительного загрязнения (в "а") : Выполнить работу
- При отсутствии загрязнения : Не применять этот документ
