| INFO'RAPID | |
| B3EW1BQ0 : Версия 0 от 18/11/2008 | |
| Для : C5 (X7) | |
| ВОЗМОЖНЫЕ ЭФФЕКТЫ, ОТМЕЧЕННЫЕ КЛИЕНТОМ : | ШУМ, СКРИП РУЛЕВОЙ КОЛОНКИ |

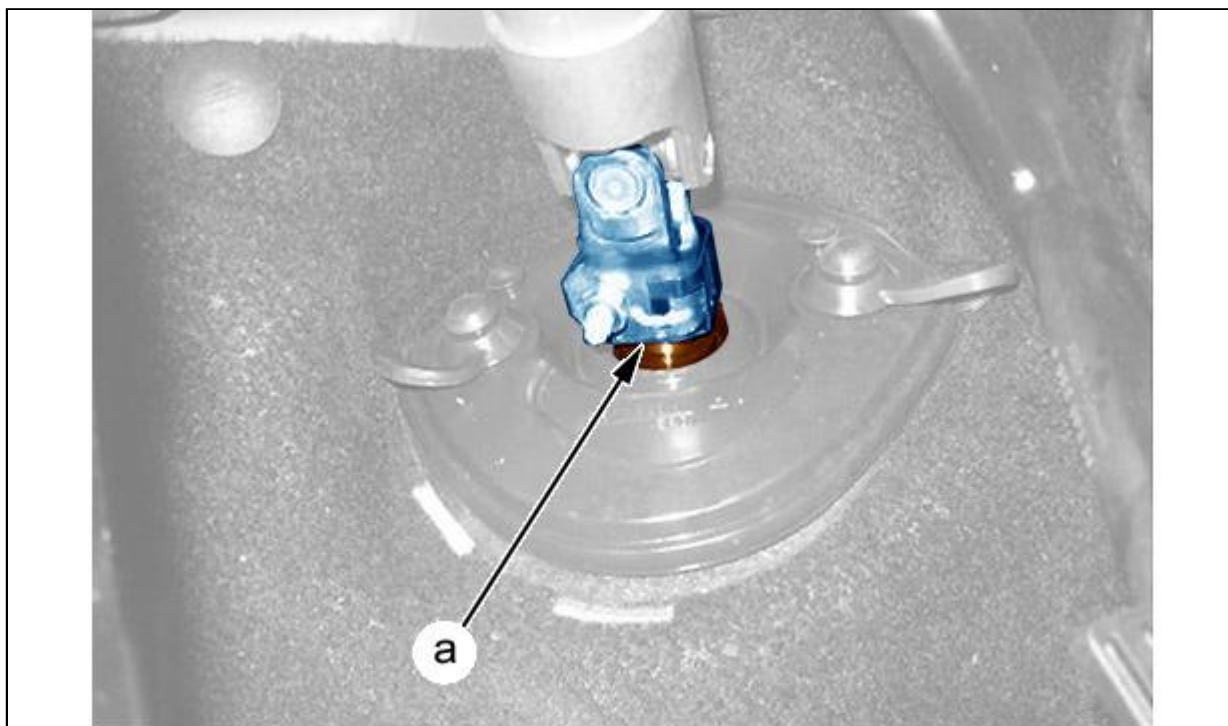
Рисунок : B3EU001D

Трение хвостовика клапана по кожуху : Шум связан с состоянием поверхности детали .

Нанести смазку между уплотнителем и хвостовиком клапана (в "а").
