Technical Service Bulletin (TSB) - VF7LANFUF74881639	
C5HW010WQ0 : Версия 6 от 26/01/2015	Аннулирует и заменяет документ от 23/01/2015
ДЛЯ : C4 И АВТОМАТИЧЕСКИЙ КОНДИЦИОНЕР С DAM 993088 ДО DAM 1237888	
ПРЕТЕНЗИЯ КЛИЕНТА :	НЕВОЗМОЖНО ОТРЕГУЛИРОВАТЬ ФУНКЦИЮ РАСПРЕДЕЛЕНИЕ ВОЗДУХА
УСЛОВИЯ ВОЗНИКНОВЕНИЯ :	ПОСТОЯННО

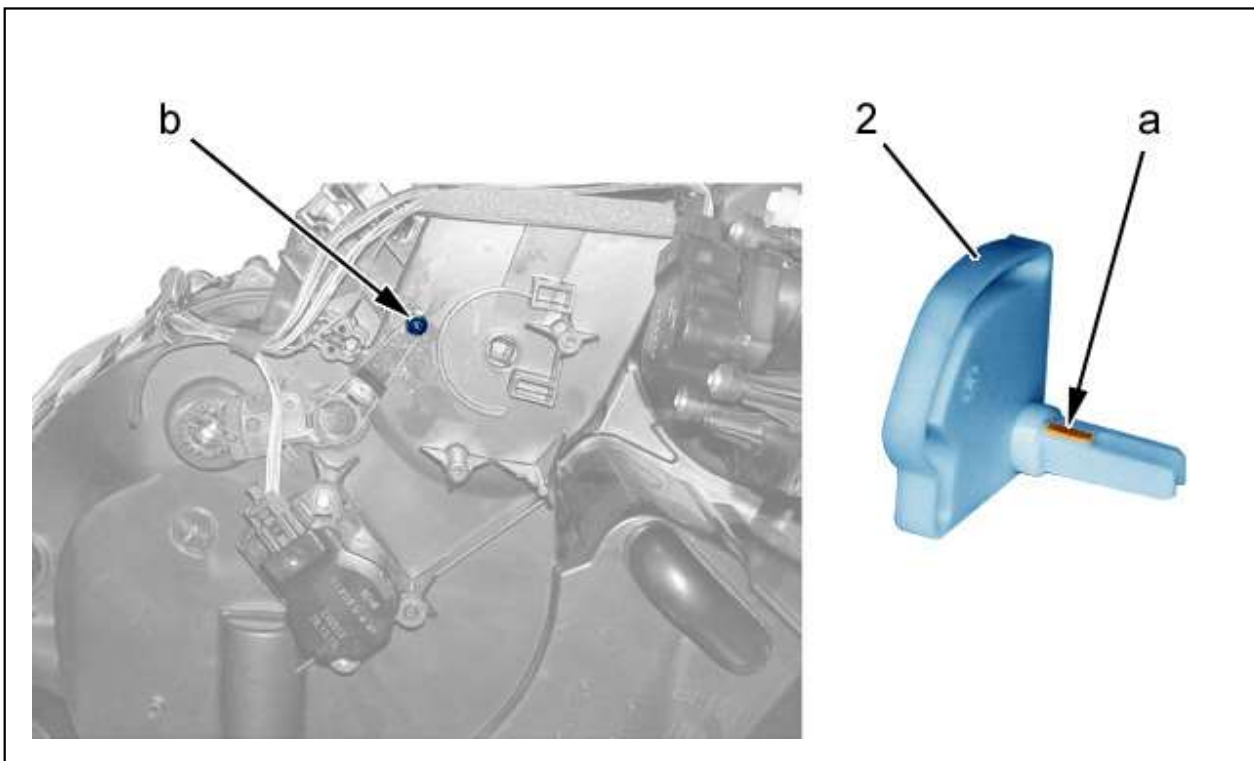
Рисунок : C5HU016D

Кулачок распределения воздуха.

Повернуть кулачок распределения воздуха направо.
 Открепить кулачок распределения воздуха (2).
 Заменить кулачок распределения воздуха (2).

Закрепить кулачок распределения воздуха (2) в том же положении :

- Соблюдать правильное расположение кулачка распределения воздуха (2) (в "a")
- Вставить палец управления "b" в отверстие кулачка распределения воздуха (2)
