Technical Service Bulletin (TSB) - VF73A9HC8EJ869190	
D1CW010KQ0 : Вер◆и◆ 2 от 21/04/2017	Аннулирует и замен◆ет документ от 30/03/2017
ДЛЯ : C4 PICASSO / C4 SPACETOURER (B78) И С СИСТЕМОЙ STOP AND START И ГЕНЕРАТОРОМ-СТАРТЕРОМ	
ПРЕТЕНЗИЯ КЛИЕНТА :	ДВИГАТЕЛЬ НЕ ОСТАНАВЛИВАЕТСЯ В РЕЖИМЕ STOP AND START, НА ПАНЕЛИ ПРИБОРОВ МИГАЕТ СИГНАЛИЗАТОР "ЕСО" - ПРИ НАЛИЧИИ КОДА НЕИСПРАВНОСТИ P1AA1 ИЛИ P1AA3 01
УСЛОВИЯ ВОЗНИКНОВЕНИЯ :	ПРОИЗВОЛЬНО ВОЗНИКАЮЩАЯ НЕИСПРАВНОСТЬ

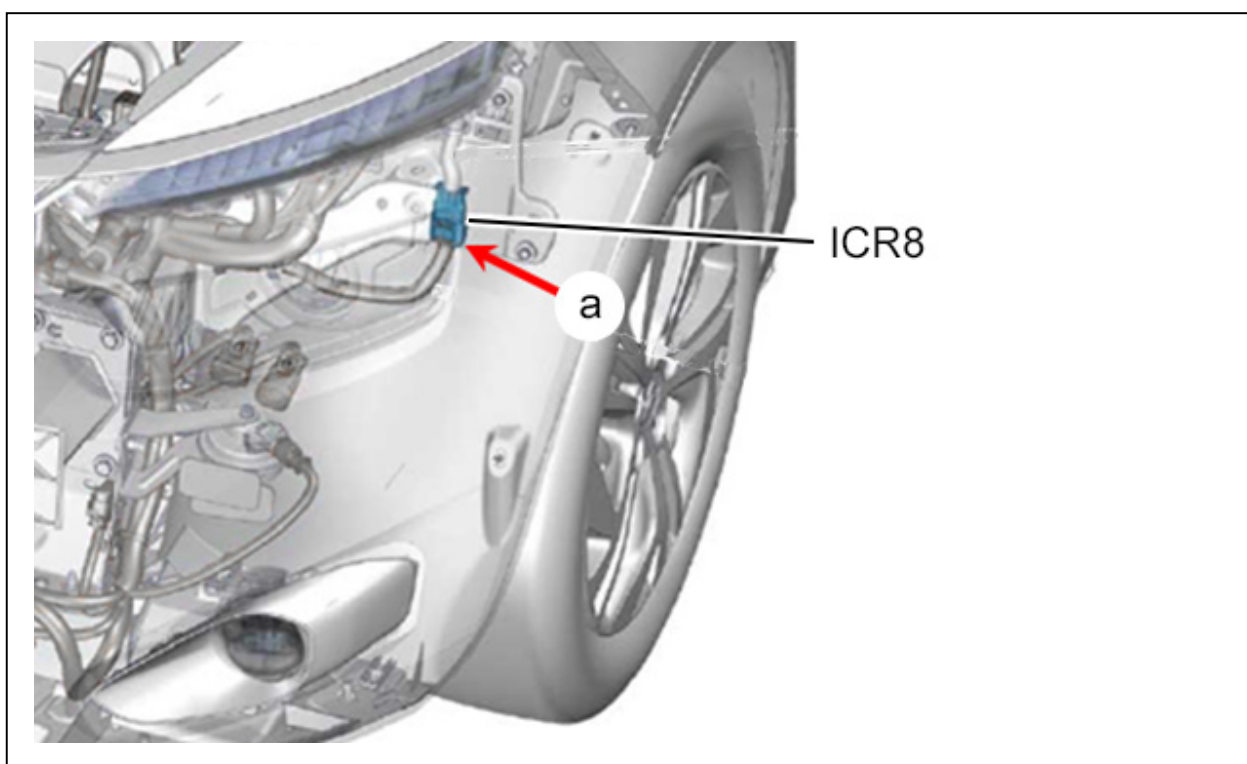
Рисунок : D1CW00AD

Попадание воды в соединение ICR8 (в "а").

Очистить внутренность разъема со стороны главного жгута проводов.

Заменить жгут проводов дополнительный к главному.
