Продолжаю серию описаний самостоятельного ремонта моего авто подручными материалами.

Авто 4,5 года, пробег 124000, вот и настало время менять верхний датчик кислорода (далее – ДК, датчик) (оригинальный код 1618.Z6). Проявлялось в виде нестабильной работы на холостом ходу, выскакивала ошибка P0170 (Antipollution....) были сомнения, съездил на диагностику, показали, что датчик почти "умер". У меня еще стоит "Мультиэлектроник", по которому работа датчика отображалась в виде хаотичного "шума".

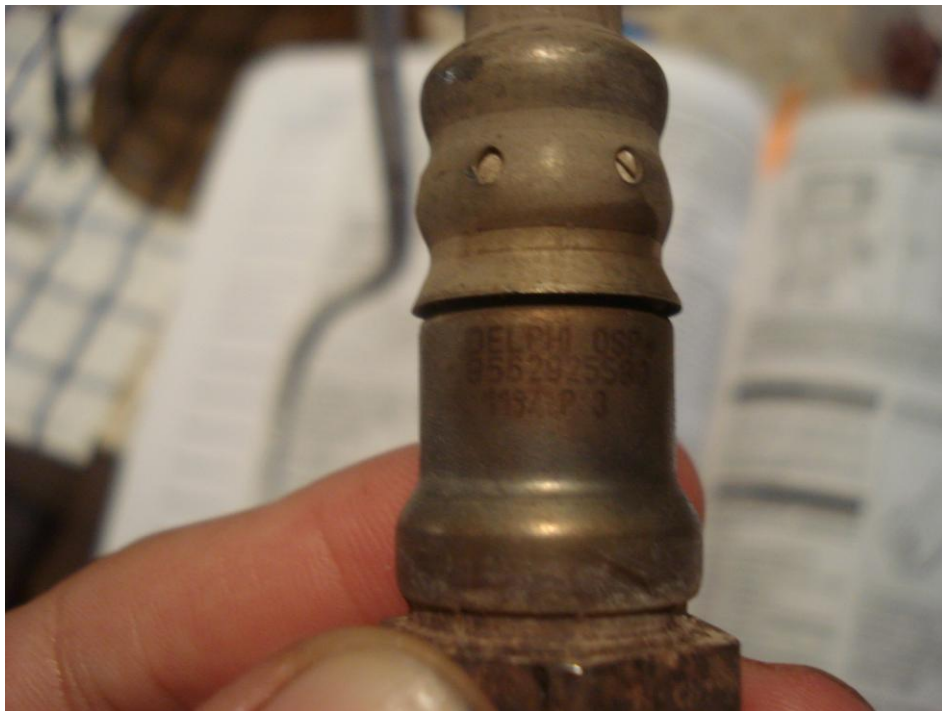
Фото 1 – Маркировка

Фактически с завода стоял датчик DELPHI OSP+ 9662925580 (см. фото 1), по такой маркировке его найти не нашлось, но по каталогу DELPHI это – ES 10797-12B1, цена соответствует оригиналу.

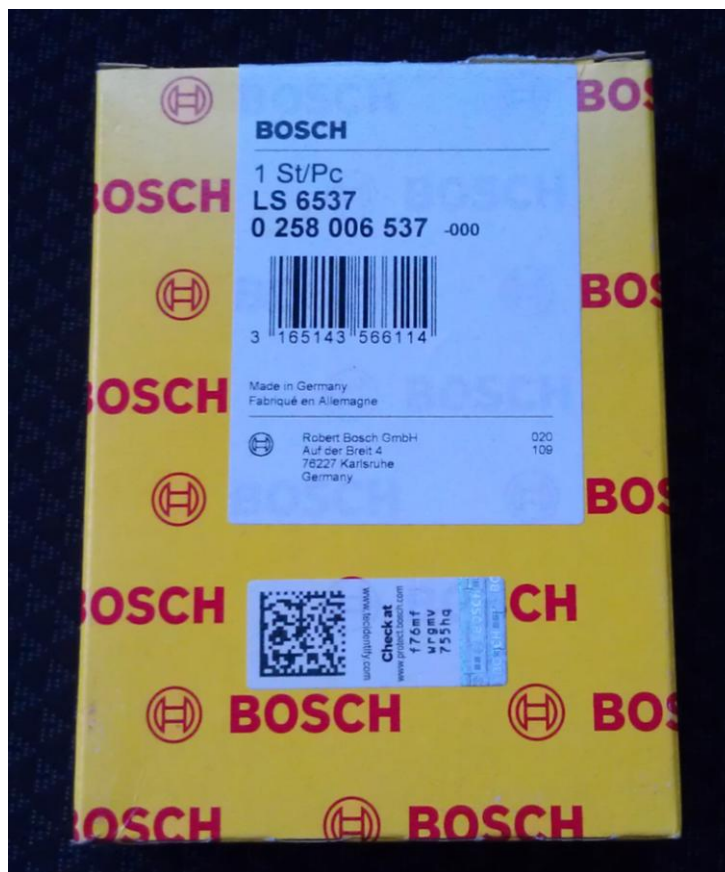
Фото 2 – Датчик кислорода от "Калины"

Не было даже сомнения, что распространенные ДК фирмы BOSCH вполне могут заменить требуемый "девайс". Поэтому выбор остановил на циркониевых четырехпроводных датчиках, которые устанавливаются на наши "Калины" типа LS 6537 0 258 006 537 (фото 2) по цене 1400 рублей.

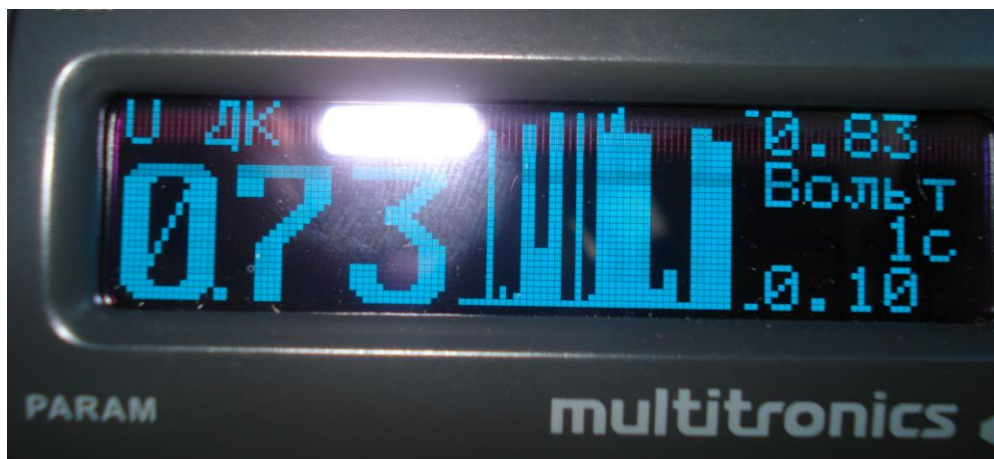
Фото 8 – Показания "Мультитроникса" со старым ДК (видна характерная нестабильность сигнала)

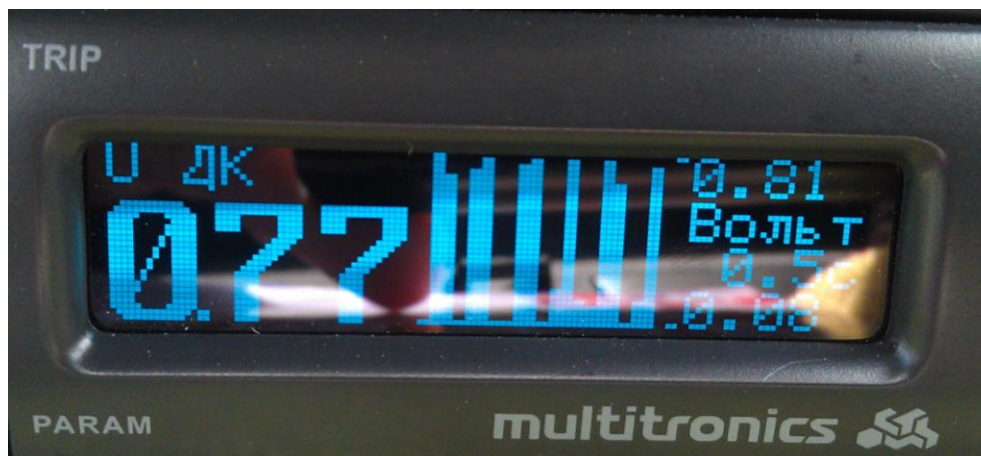
Фото 9 – Показания "Мультитроникса" с новым ДК
