INFO'RAPID	
B1HW013YQ0 : Вер◆и◆ 5 от 01/07/2013	Аннулирует и замен◆ет документ от 28/03/2012
ДЛЯ : C4 PICASSO И МЕХ. КП АВТОМАТИЗИРОВАННАЯ 6-СТУПЕНЧАТАЯ И СИСТЕМА ВПРЫСКА EP6CDT ДО OPR 12681	
ПРЕТЕНЗИЯ КЛИЕНТА :	ВКЛЮЧЕНИЕ СИГНАЛИЗАТОРА ДИАГНОСТИКИ ДВИГАТЕЛЯ С ПОЯВЛЕНИЕМ ИЛИ БЕЗ ПОЯВЛЕНИЯ СООБЩЕНИЯ СИСТЕМЫ СНИЖЕНИЯ УРОВНЯ ТОКСИЧНОСТИ - НЕДОСТАТОЧНАЯ МОЩНОСТЬ С ВКЛЮЧЕНИЕМ СИГНАЛИЗАТОРА ИЛИ БЕЗ ВКЛЮЧЕНИЯ - ПРИ НАЛИЧИИ ОДНОГО ИЛИ НЕСКОЛЬКИХ КОДОВ НЕИСПРАВНОСТЕЙ P2263, P0234
УСЛОВИЯ ВОЗНИКНОВЕНИЯ :	ПОСЛЕ РЕЗКОГО УВЕЛИЧЕНИЯ НАГРУЗКИ ДВИГАТЕЛЯ

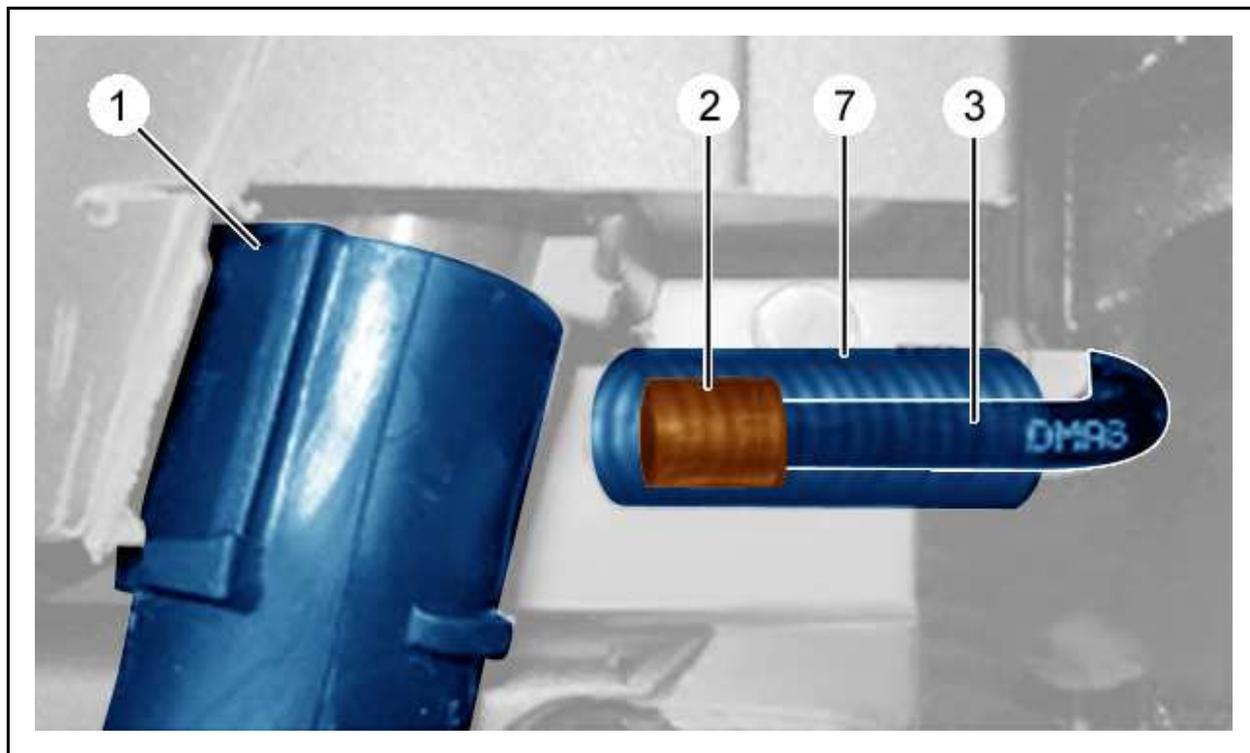
Рисунок : B1CU007D

Фильтр соединения с атмосферой электромагнитного клапана регулировки давления турбокомпрессора.

Отрезать 40 мм от гофрированной оболочки (7).

Отсоединить трубку соединения с атмосферой электромагнитного клапана регулирования давления турбокомпрессора (3) от крышки головки.

Накрыть фильтр (2) трубки соединения с атмосферой электромагнитного клапана регулирования давления турбокомпрессора (3) гофрированной оболочкой (7), располагая разрезанную сторону к крышке головки блока цилиндров.

Присоединить трубку соединения с атмосферой электромагнитного клапана регулирования давления турбокомпрессора (3) к крышке головки.
