| INFO'RAPID | |
| B1HW014RQ0 : Вер◆и◆ 18 от 02/07/2014 | Аннулирует и замен◆ет документ от 28/04/2014 |
| ДЛЯ : C4 PICASSO И СИСТЕМА ВПРЫСКА EP6CDT ДО OPR 13190 | |
| ПРЕТЕНЗИЯ<br>КЛИЕНТА : | УТЕЧКА МОТОРНОГО МАСЛА С ВКЛЮЧЕНИЕМ СИГНАЛИЗАТОРА<br>ДИАГНОСТИКИ ДВИГАТЕЛЯ, ИЛИ БЕЗ НЕГО, И/ИЛИ ПРОИЗВОЛЬНО<br>ВОЗНИКАЮЩЕЕ НАРУШЕНИЕ РАБОТЫ - ПРЕДОХРАНИТЕЛЬ F5<br>СГОРЕЛ ИЛИ ОТСУТСТВУЕТ (НА PSF1) |

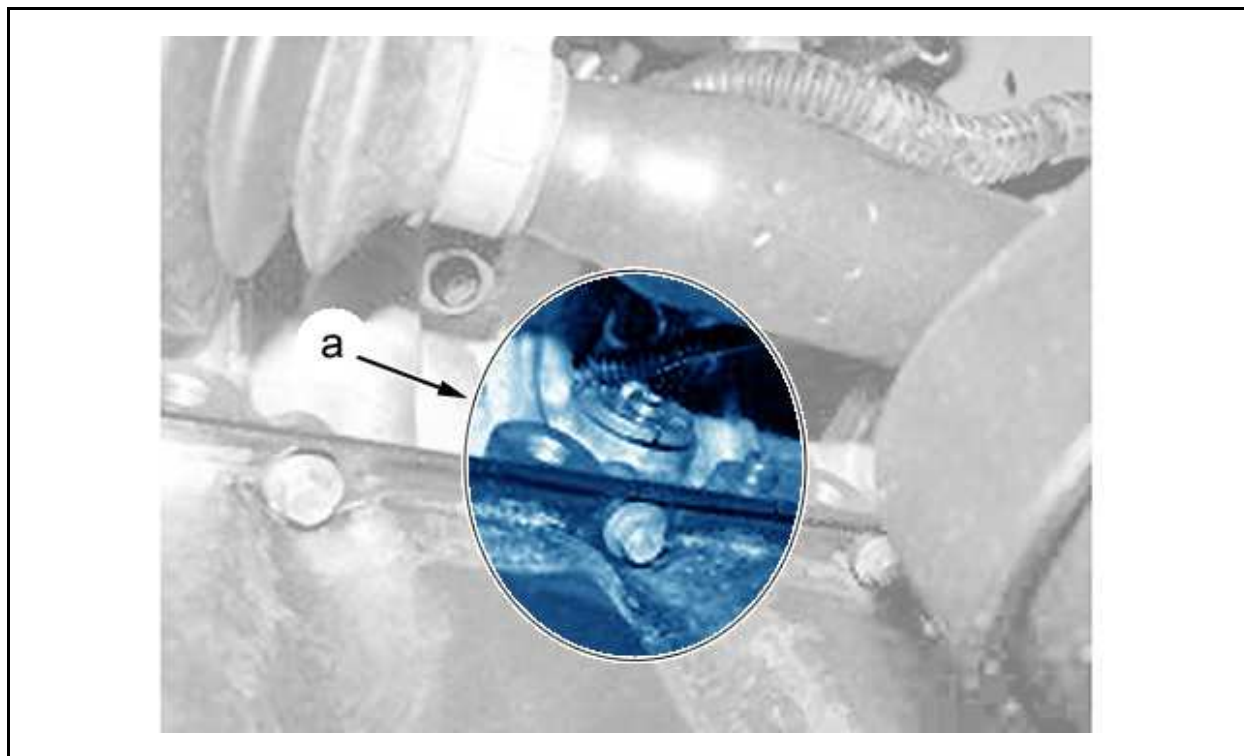
Рисунок : B1HU03MD

Проверить наличие следов утечки на блоке двигателя (в "а") (Задняя поверхность / Со стороны щитка) :

- При наличии моторного масла на блоке двигателя ; Выполнить ремонтные работы 1 + Проверка 2
- При отсутствии утечки моторного масла на блоке двигателя ; Выполнить проверку 2

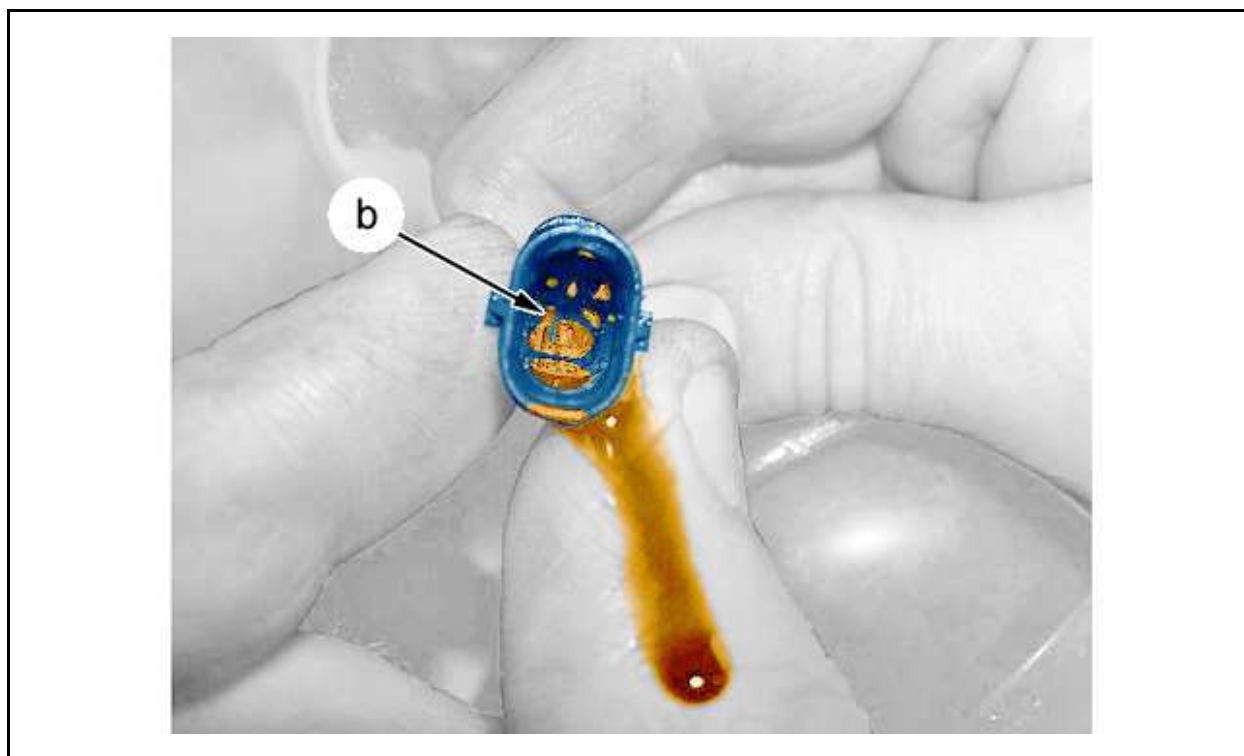
Рисунок : B1HU03ND

- При наличии масла на разъеме электромагнитного клапана управления масляным насосом (в "b") ;  
Выполнить ремонтные работы 1 + Проверка 3

- При отсутствии масла на разъеме электромагнитного клапана управления масляным насосом (в "b") : Жгут электромагнитного клапана управления масляным насосом в порядке : Не проводите ремонтных работ

Отключить разъем электромагнитного клапана управления масляным насосом :

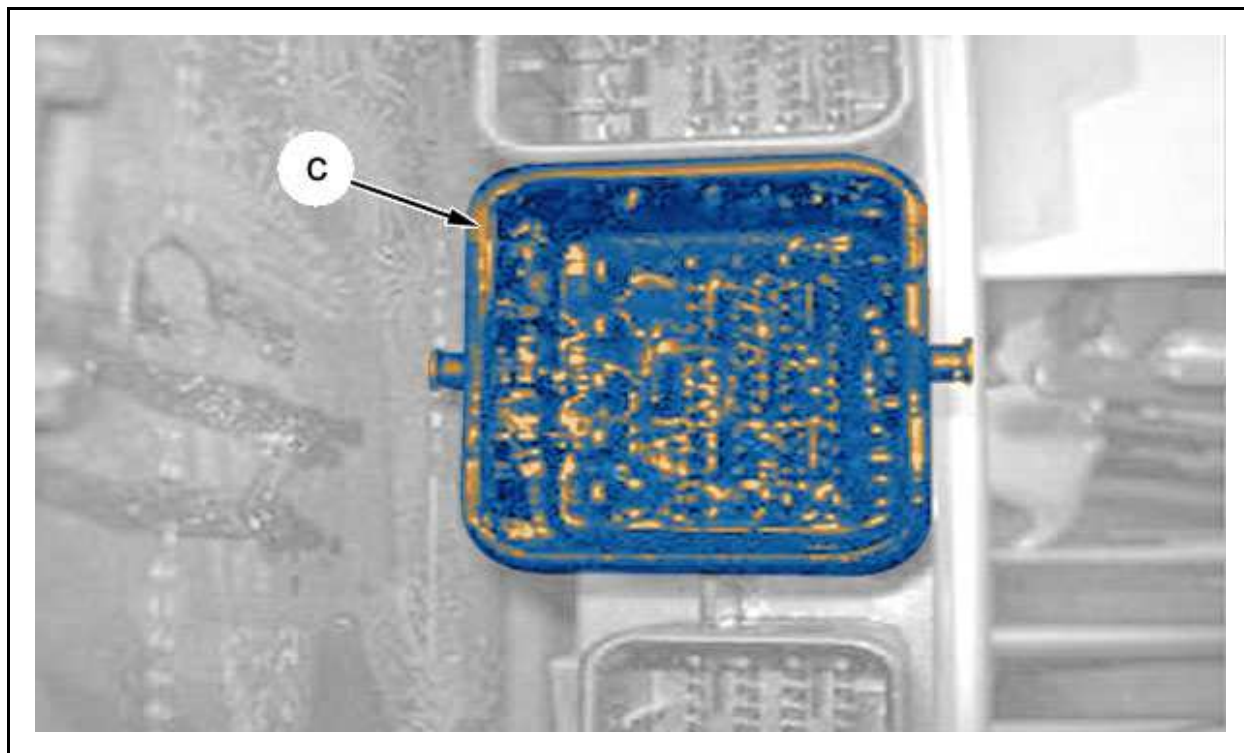
Рисунок : B1HU03OD

- При наличии масла на разъеме компьютера управления двигателем (в "c") : Выполнить ремонтные работы + 2
- При отсутствии масла на разъеме компьютера управления двигателем (в "c") ; Жгут электромагнитного клапана управления масляным насосом в порядке : Не проводите ремонтных работ

Отключить разъем компьютера управления двигателем (53 контактный разъем, коричневый) :

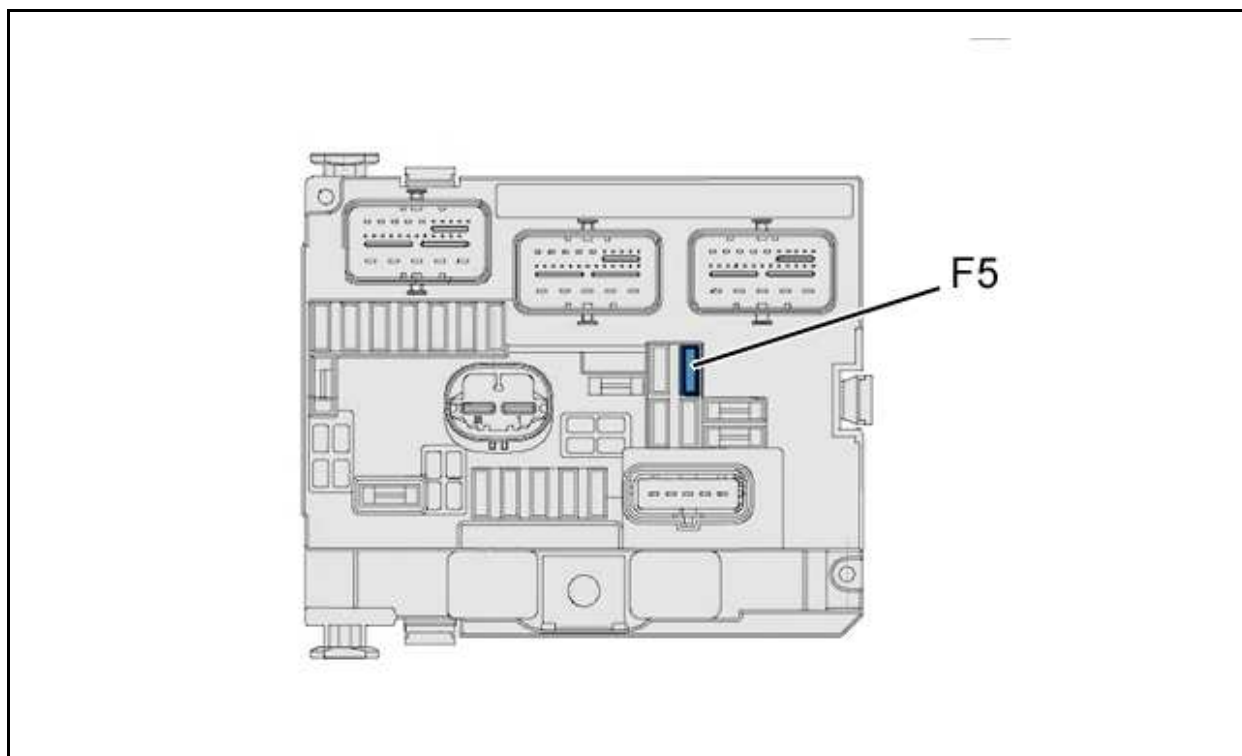
Рисунок : B1HU03CD

Проверить предохранитель F5 на 15A на PSF1 :

**ПРИМЕЧАНИЕ** : Течь масла может вызвать появление кодов неисправности P0117, P0118, P0119, P023A P023B, P023C, P0597, P0598, P0691, P0693, P0945 и/или P0947

- Если предохранитель F5 перегорел : Заменить предохранитель ; Провести контроль утечек
- Если предохранитель не перегорел ; Провести контроль утечек
