<b>Technical Service Bulletin (TSB) - Z8TLC5FWCAM503404</b>	
D6AW012PQ0 : Вер◆и◆ 2 от 01/07/2015	Аннулирует и замен◆ет документ от 08/12/2014
ДЛЯ : C4	
<b>ПРЕТЕНЗИЯ КЛИЕНТА :</b>	<b>ПРИ ВЫКЛЮЧЕНИИ ЗАЖИГАНИЯ ВКЛЮЧАЕТСЯ БЛИЖНИЙ СВЕТ И ПЕРЕДНИЙ СТЕКЛООЧИСТИТЕЛЬ</b>
<b>УСЛОВИЯ ВОЗНИКНОВЕНИЯ :</b>	<b>ПРОИЗВОЛЬНО ИЛИ ПРИ "ЗАСЫПАНИИ" МУЛЬТИПЛЕКСНОЙ СЕТИ CAN</b>

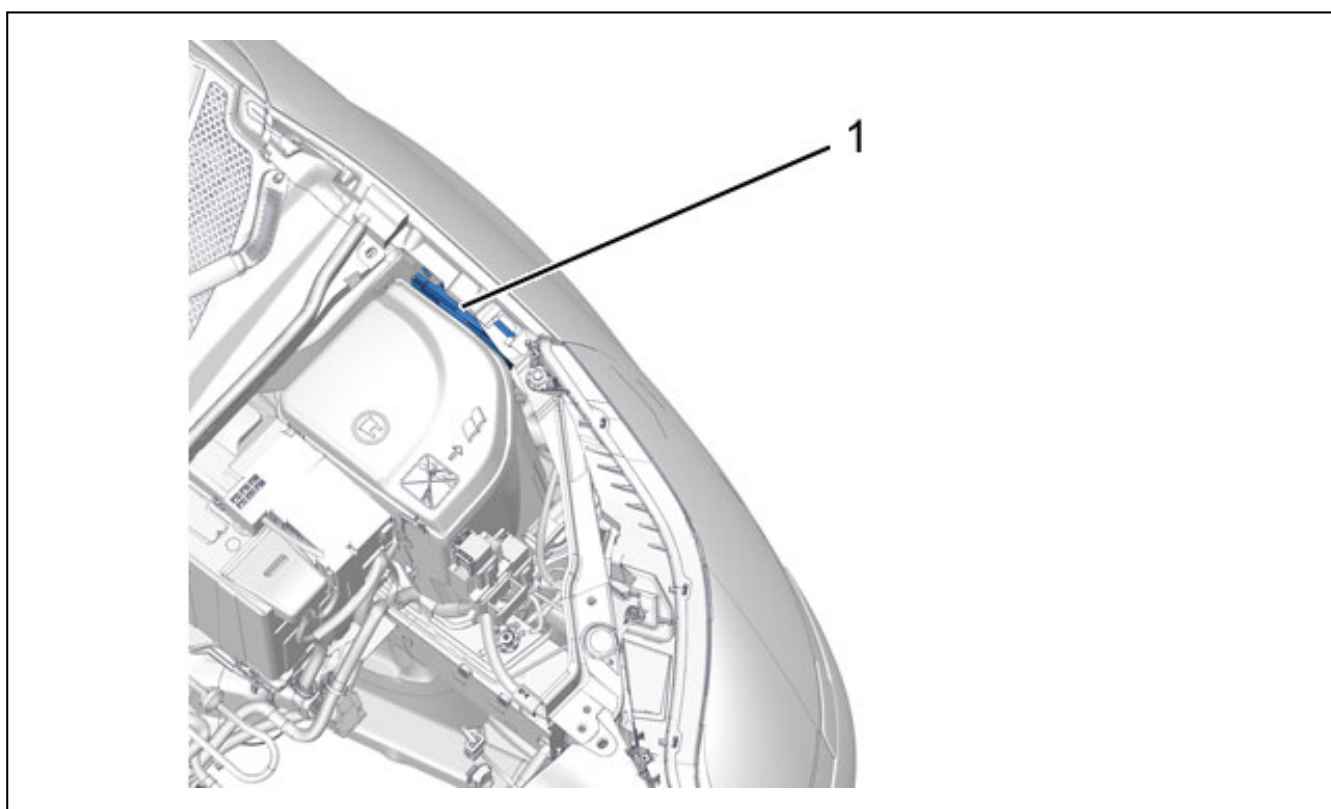
Рисунок : D6AU02SD

Окисление коммутационного блока и защиты 3 реле.

Проверить наличие следов окисления на разъеме коммутационного блока и защиты 3 реле (1) :

- При наличии следов окисления : Выполнить работу
- При отсутствии следов окисления : Не применять этот документ ; Выполнить более глубокий поиск неисправности

Заменить коммутационный блок с защитой 3 реле.
