| Technical Service Bulletin (TSB) - VF7CH6FZB38800311 | |
| D1BU0WQ0 : Вер0 от 23/10/2002 | |
| ДЛЯ : XSARA PICASSO ДО OPR 9491 | |
| ПРЕТЕНЗИЯ КЛИЕНТА : | НЕ РАБОТАЕТ ВЕНТИЛЯЦИЯ САЛОНА И/ИЛИ ЗАБЛОКИРОВАН ЗАМОК БЛОКИРОВКИ РУЛЕВОГО УПРАВЛЕНИЯ |

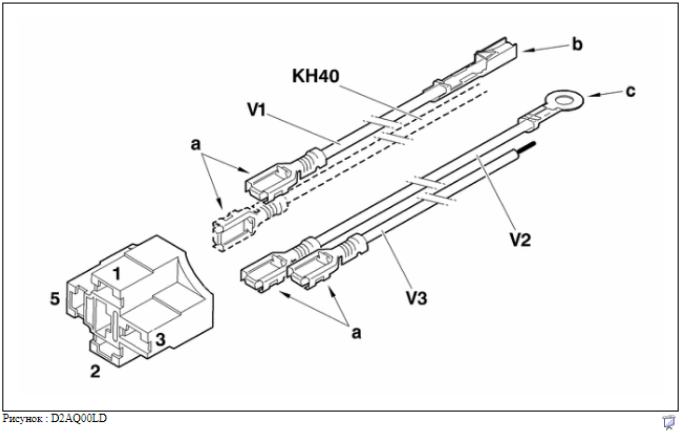
2.1. Подготовка жгута разъема реле

V1:40 см провода сечением 0.5 мм2, оснащенного зажимом (а) и (b).  
V2:30 см провода сечением 4 мм2, оснащенного зажимом (а) и наконечником (с).  
V3:30 см провода сечением 4 мм2, оснащенного на конце зажимом (а).

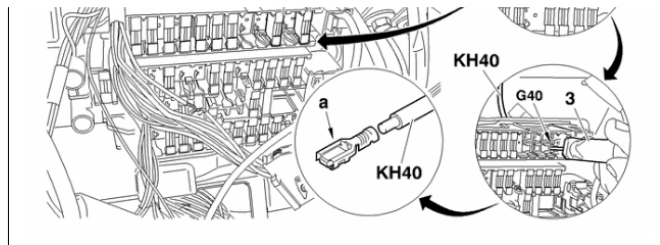
Рисунок : D4AQ00UD

2.2. Повторное использование провода "KN40" (питание вентилятора салона)

Снять предохранители (1) F38 и F40, также крышку (2).  
Открепить провод "KH40" от канала "G40" с помощью приспособления (3) номер 7-1206-C (комплект 4127 T).  
Установить крышку (2) и предохранитель F38. Предохранитель F40 теперь будет не нужен.  
Заменить существующую защелку (a) и вставить ее в гнездо (5) разъема реле.

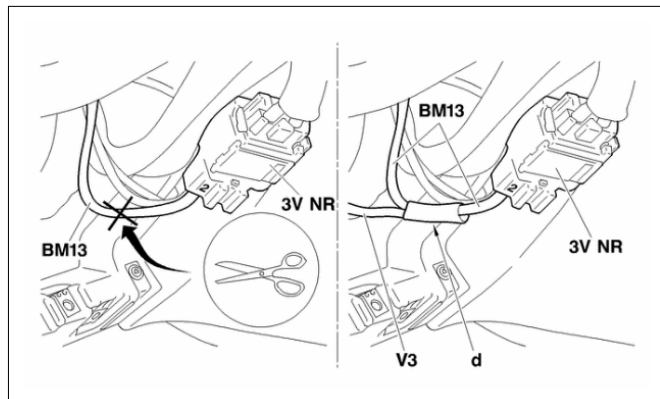
Рисунок : CSFQ00LD

### 2.3. Восстановление "+" аккумуляторной батареи

Выбрать провод (BM13), идущий от контакта 2 разъема замка зажигания с противоугонным устройством.  
Соединить два обрезанных конца провода (BM13) с проводом (V3) разъема реле с помощью термоусадочной муфты Rauchet "d".

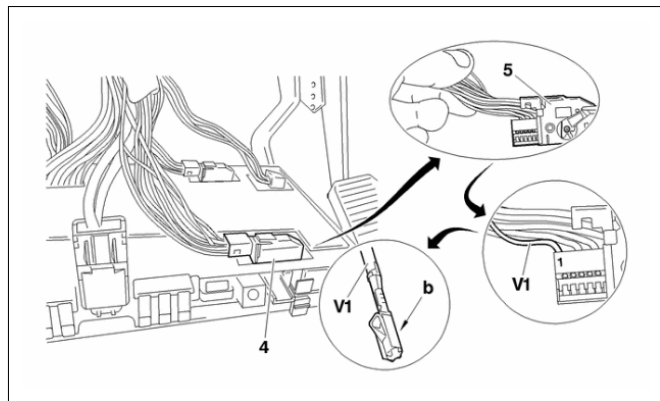
Рисунок : CSFQ00MD

### 2.4. Восстановление информации "двигатель работает", поступающей от интеллектуального коммутационного блока (BSI) (управление реле)

Открепить интеллектуальный коммутационный блок (BSI) от его опоры и отключить 26-контактный разъем голубого цвета (4).  
Снять его крышку (5).  
Вставить защелку (b) провода (V1) в гнездо 1.  
Установить крышку (5) и подключить на место разъем (4).

**ПРИМЕЧАНИЕ :** В зависимости от комплектации автомобиля гнездо 1 разъема (4) может быть занято проводом. В этом случае обрезать провод и подсоединить с помощью термоусадочной муфты Rauchet два обрезанных конца с проводом (V1), удаляя защелку "b".

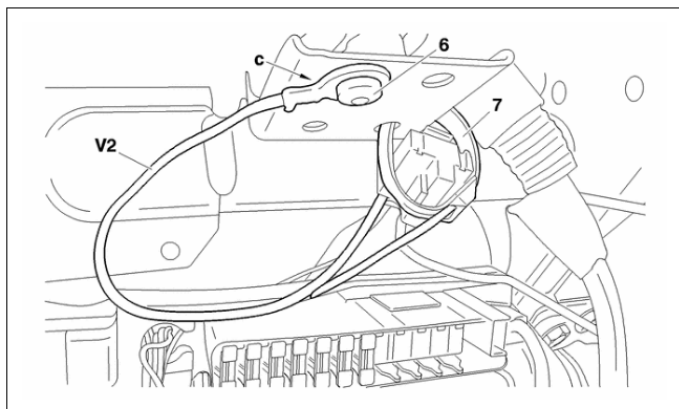
Рисунок : CSFQ00ND

## 2.5. Подключение реле к "массе"

Закрепить клемму "с" провода (V2) болтом (6) крепления панели управления.  
Обеспечить неподвижность разъема на опоре панели управления с помощью ремешка (7).  
Подсоедините обратно аккумуляторную батарею.  
Убедиться в корректности работы вентилятора салона.  
Оплачиваемое время на установку реле :
