INFO'RAPID	
C5JW0101Q0 : Версия 0 от 01/03/2010	
Для : C5 (X7)	
ВОЗМОЖНЫЕ ЭФФЕКТЫ, ОТМЕЧЕННЫЕ КЛИЕНТОМ :	ШУМ, ПОТРЕСКИВАНИЕ ПОДУШКИ БЕЗОПАСНОСТИ ВОДИТЕЛЯ
УСЛОВИЯ ПОЯВЛЕНИЯ :	ПРИ ДВИЖЕНИИ : НА ДОРОГАХ С НЕРОВНЫМ ИЛИ МОЩЕННЫМ ПОКРЫТИЕМ

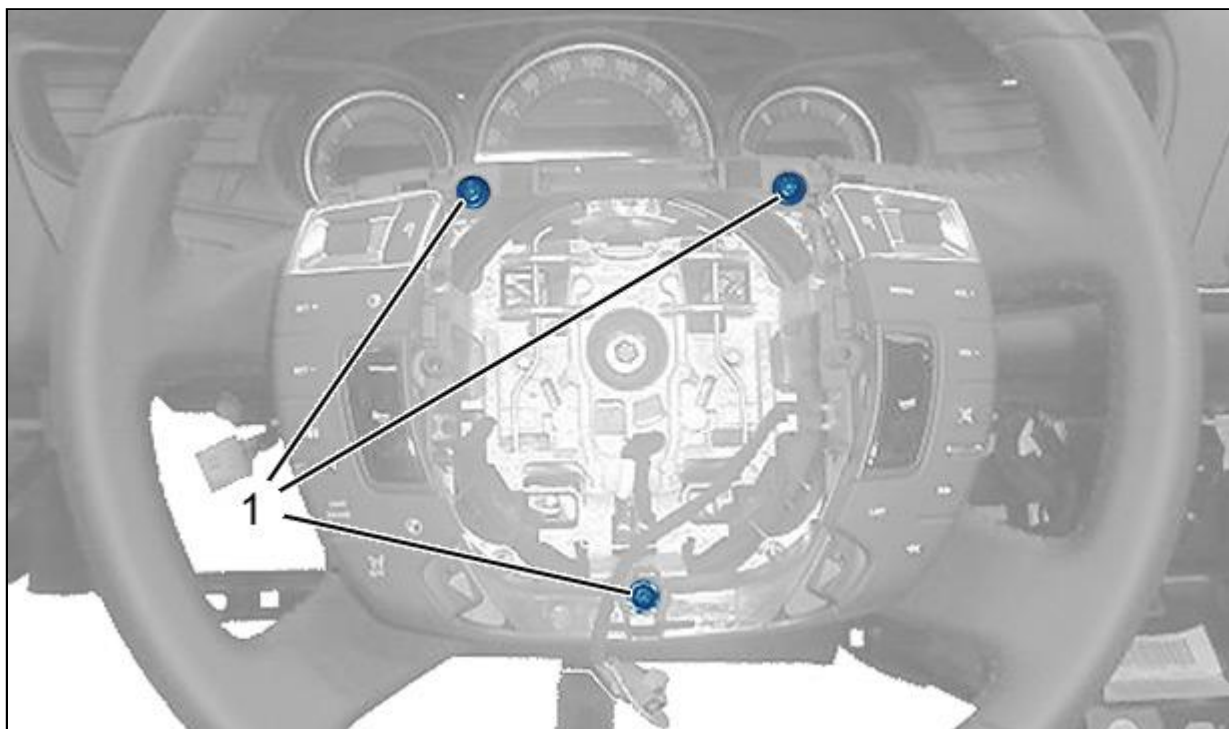
Рисунок : C5JU004D

Снять 3 болтов крепления (1).

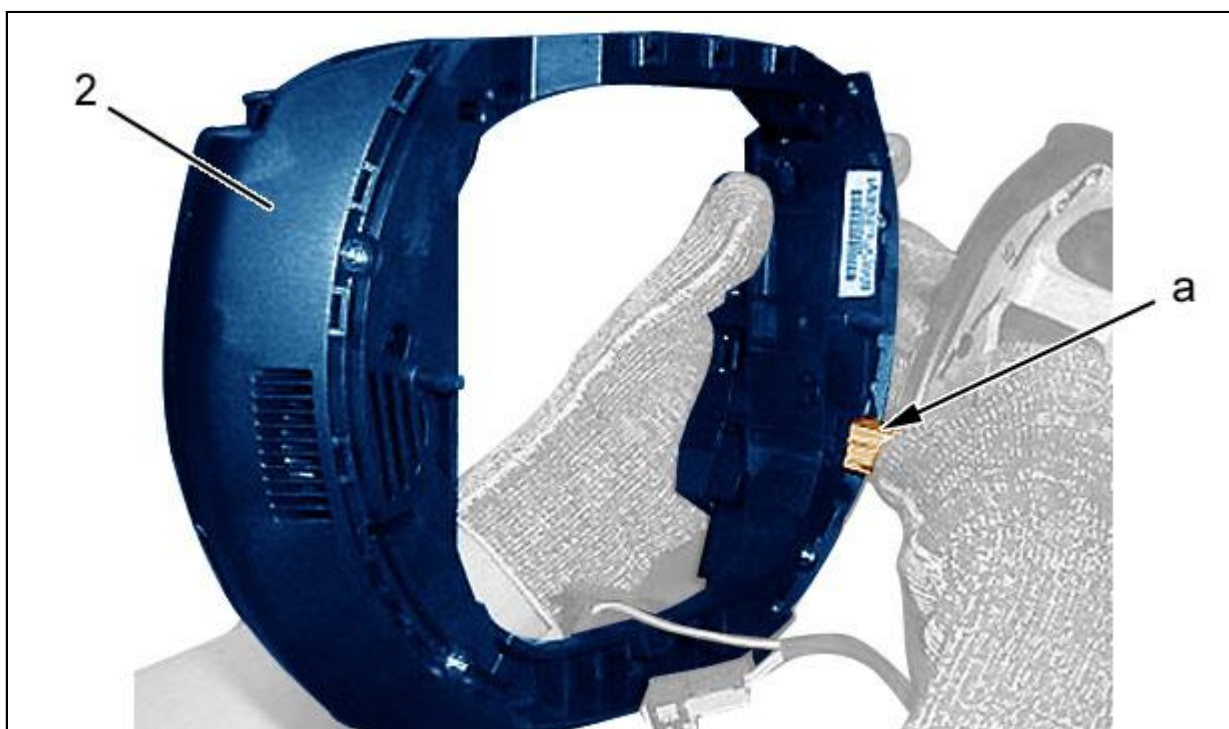
Рисунок : C5JU005D

Осторожно отделить : Неподвижный центральный пульт управления рулевого колеса.

Отсоедините разъем (в "а").

Снимите : Неподвижный центральный пульт управления рулевого колеса.

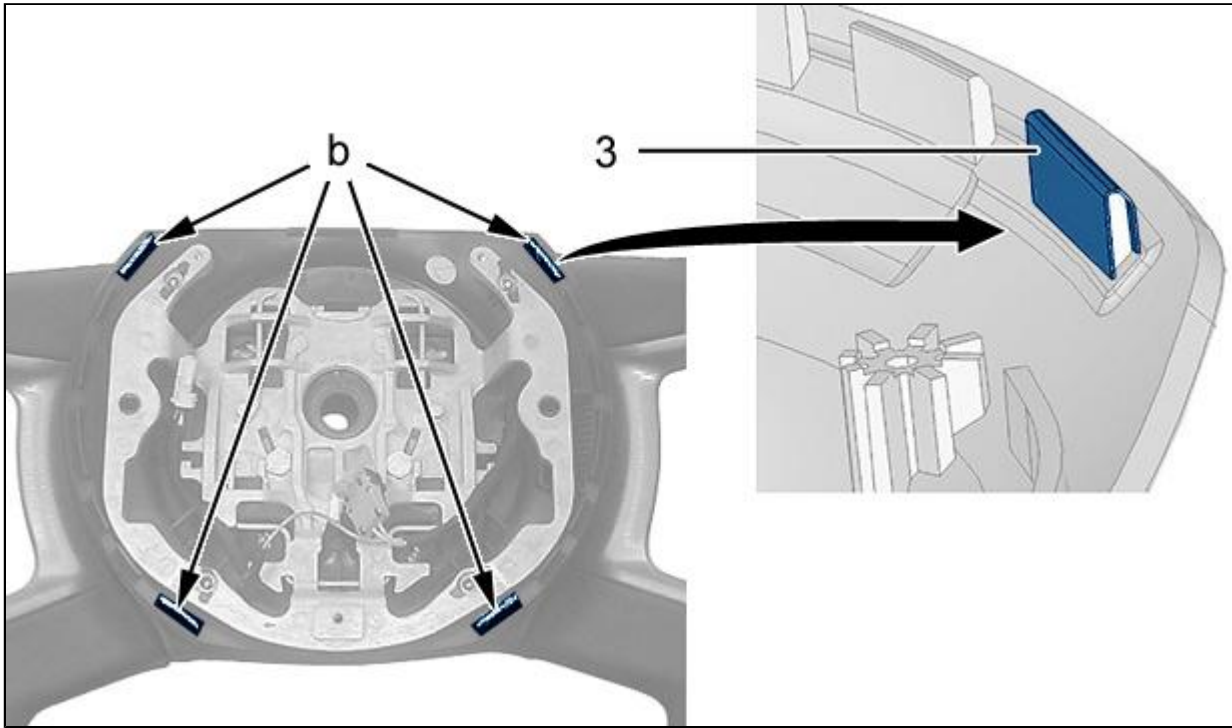
Рисунок : C5JU006D

Наклеить 4 полоски клейкого фетра (3) на выступы (в "b").
 Распределить с той и с другой стороны излишки фетра (+ 3 мм с каждой стороны).

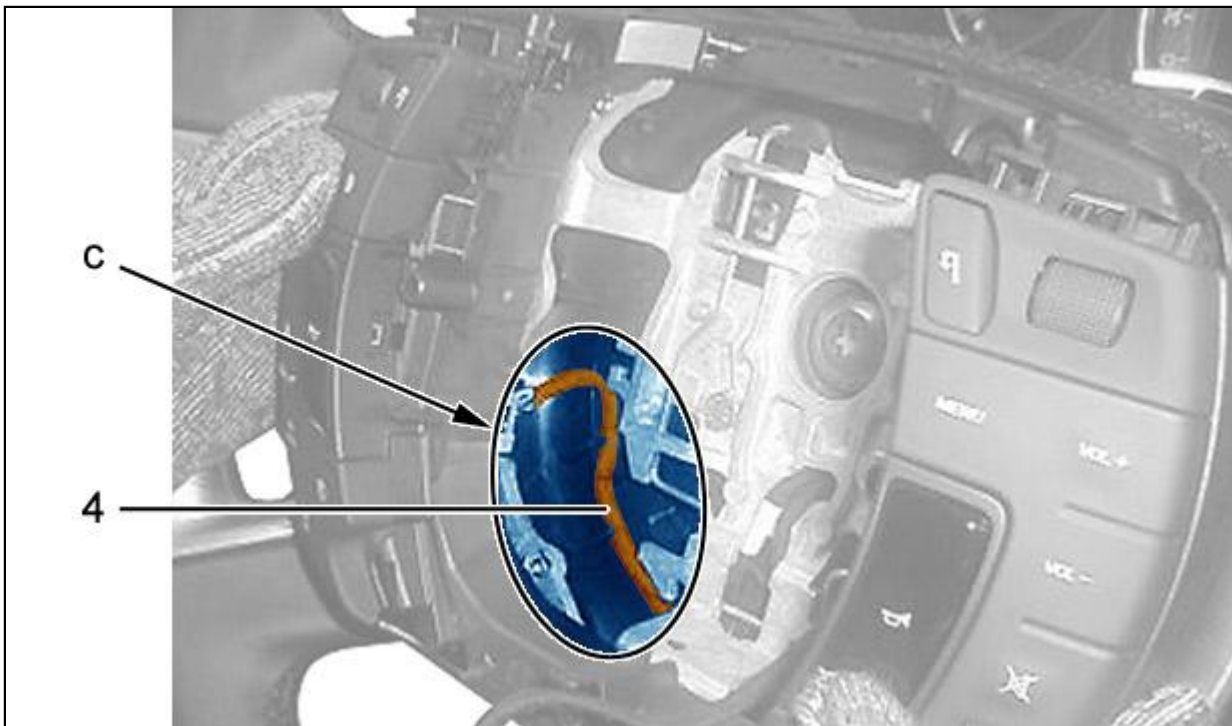
Рисунок : C5JU007D

Заново подсоедините разъем (в "a").
 Установите : Неподвижный центральный пульт управления рулевого колеса.
 Прикрепите жгут проводов к планкам (в "c").
 Установите : 3 болтов крепления (1) ; Затяните моментом 0,2 дН.м.
[Установите подушку безопасности водителя.](#)
