автомобиль : XANTIA II		номер VIN: VF7X1RFVF72265670 / OPR : 8271	
область	Общие сведения (характеристики)	функция	расположение реле в салоне
составные части			
D3DZ5BP0		РАСПОЛОЖЕНИЕ РЕЛЕ В САЛОНЕ

### расположение реле в салоне

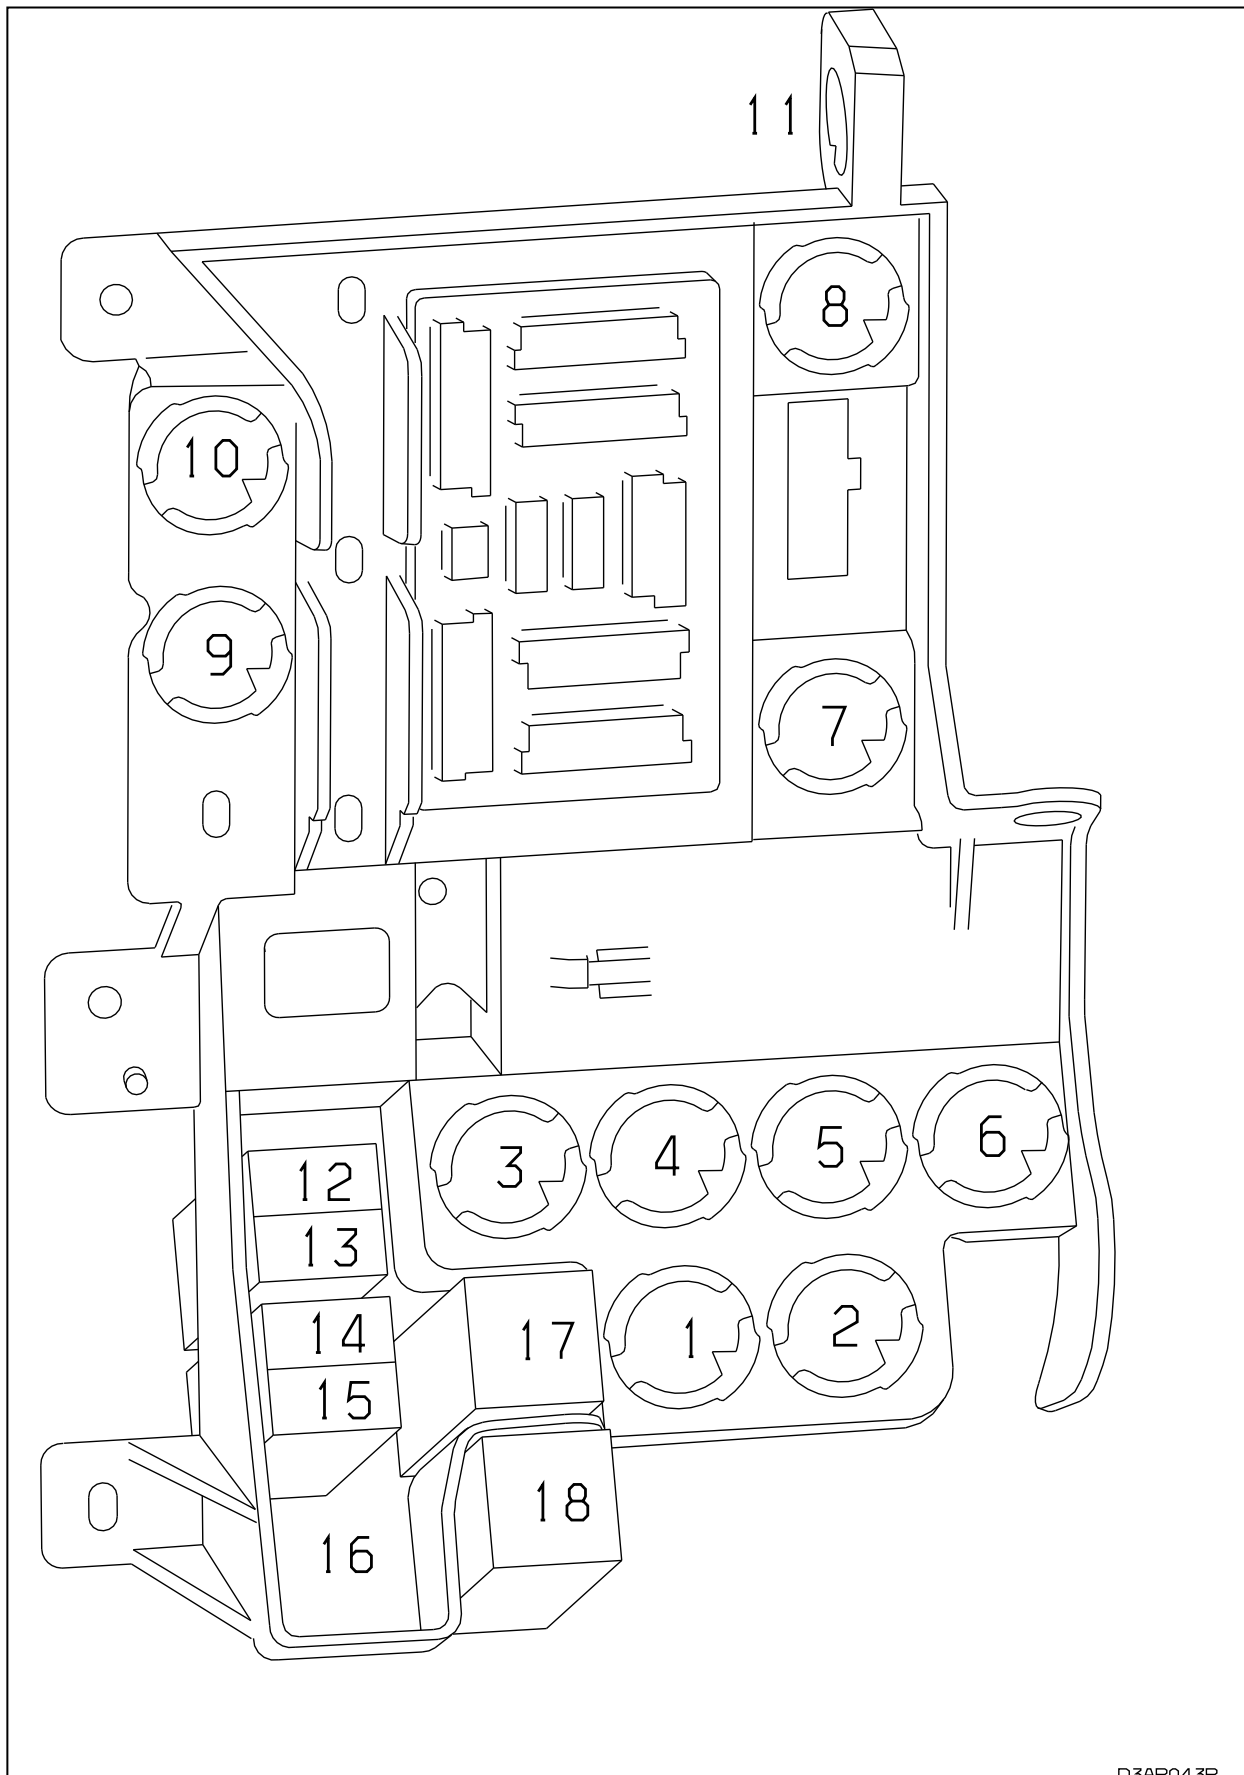
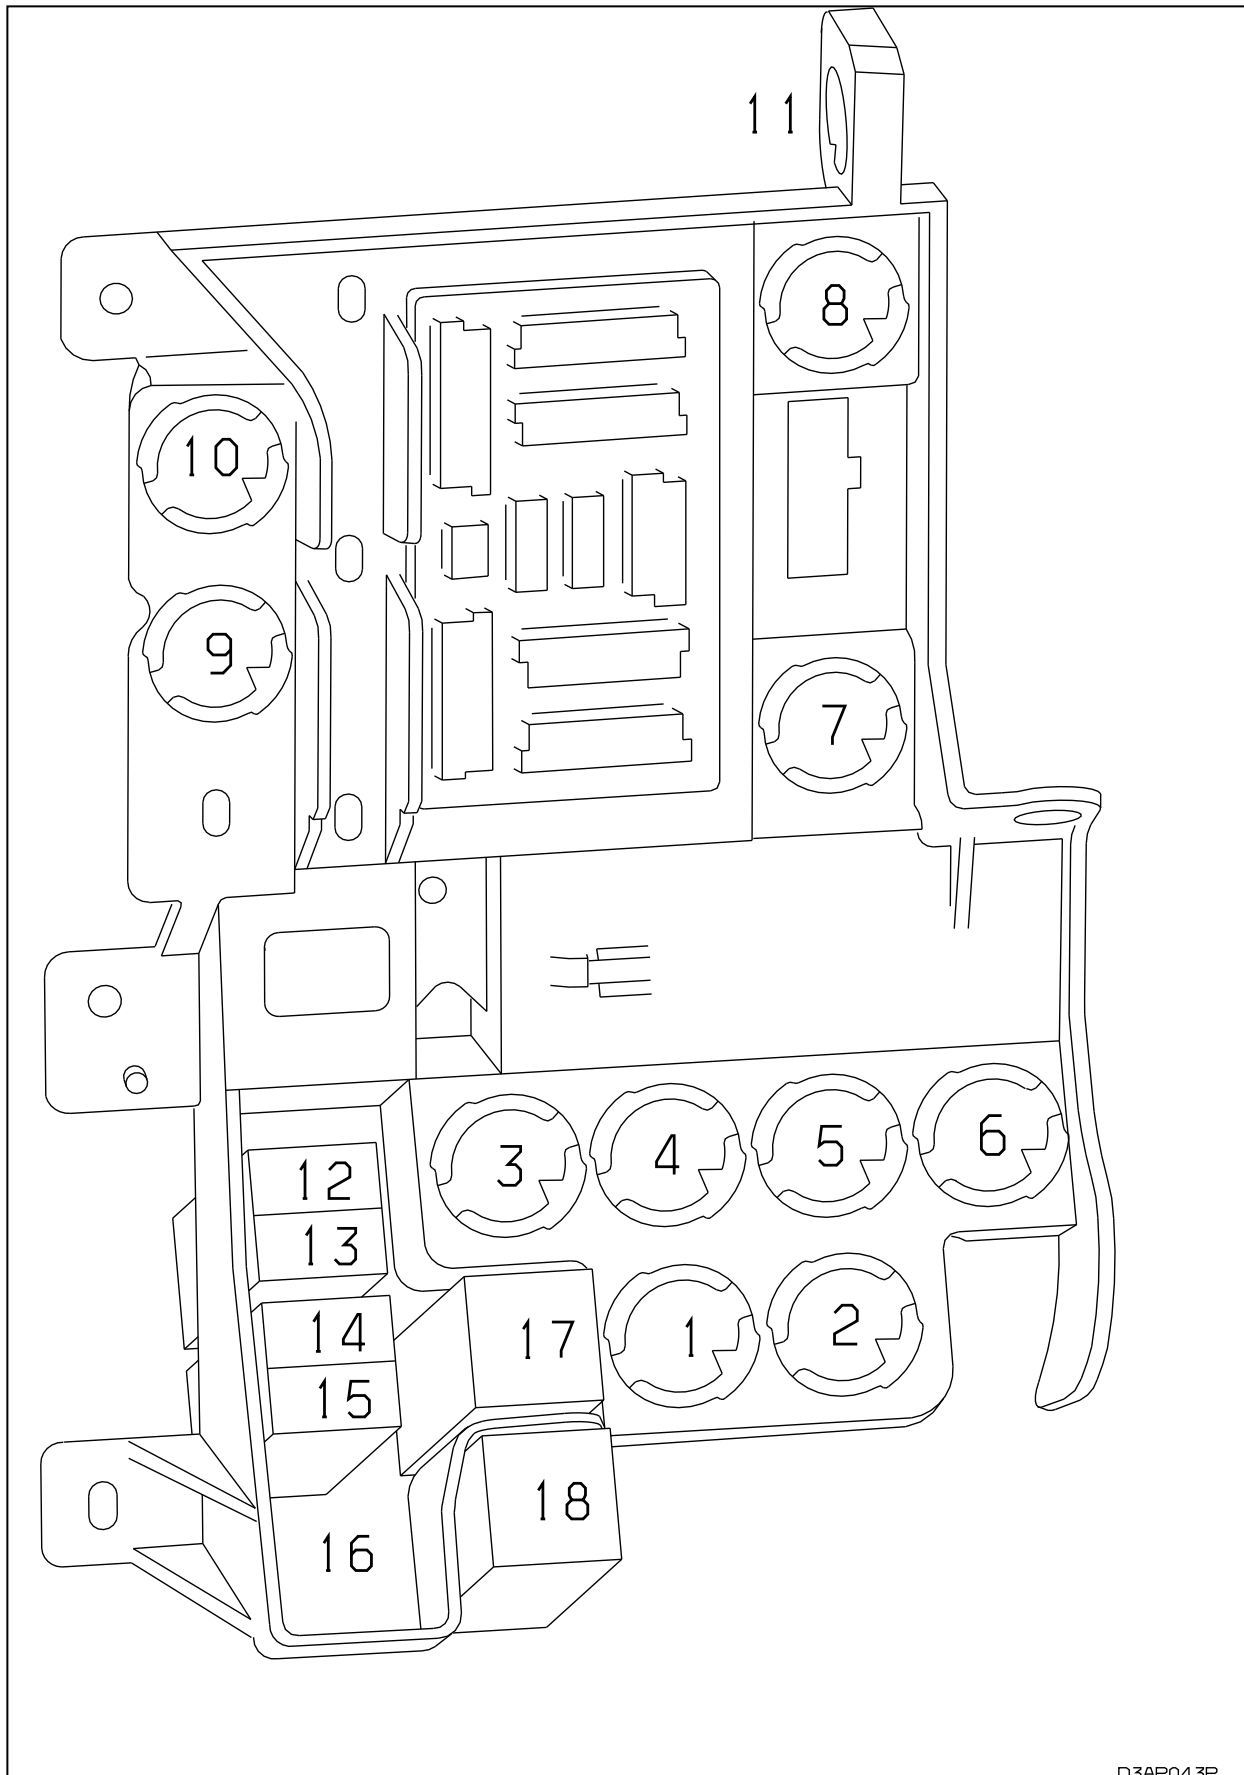
Рис. d3ap043p

предохранитель	питание	назначение
1	4740	зуммер превышения скорости
2	8116	реле таймера системы обогрева заднего стекла
3	6805	реле люка
4	6021	реле передних стеклоподъемников
5	8617	реле звукового сигнала
6	6125	реле задних стеклоподъемников

7	8308	реле обогрева сиденья
8	7307	реле защиты круиз-контроля
9	1642	реле привода блокировки рычага АКП
10	2305	модуль указателей поворотов
11	-	не используется
12	5002	реле управления датчиком осадков
13	5003	реле регулировки скорости функционирования датчика осадков
14	2400	реле линии контроля дневных фар
15	2401	реле фары ближнего света дневные фары
16	2402	шунт реле дневных фар
17	8048	реле вентилятора
