# ИДЕНТИФИКАЦИЯ : АНТИГРАВИЙНОЕ ПОКРЫТИЕ

СЕМЕЙНЫЙ СЕДАН ИЛИ ФУРГОН ИЛИ СМЕШАННЫЙ СИЛУЭТ M1-N1

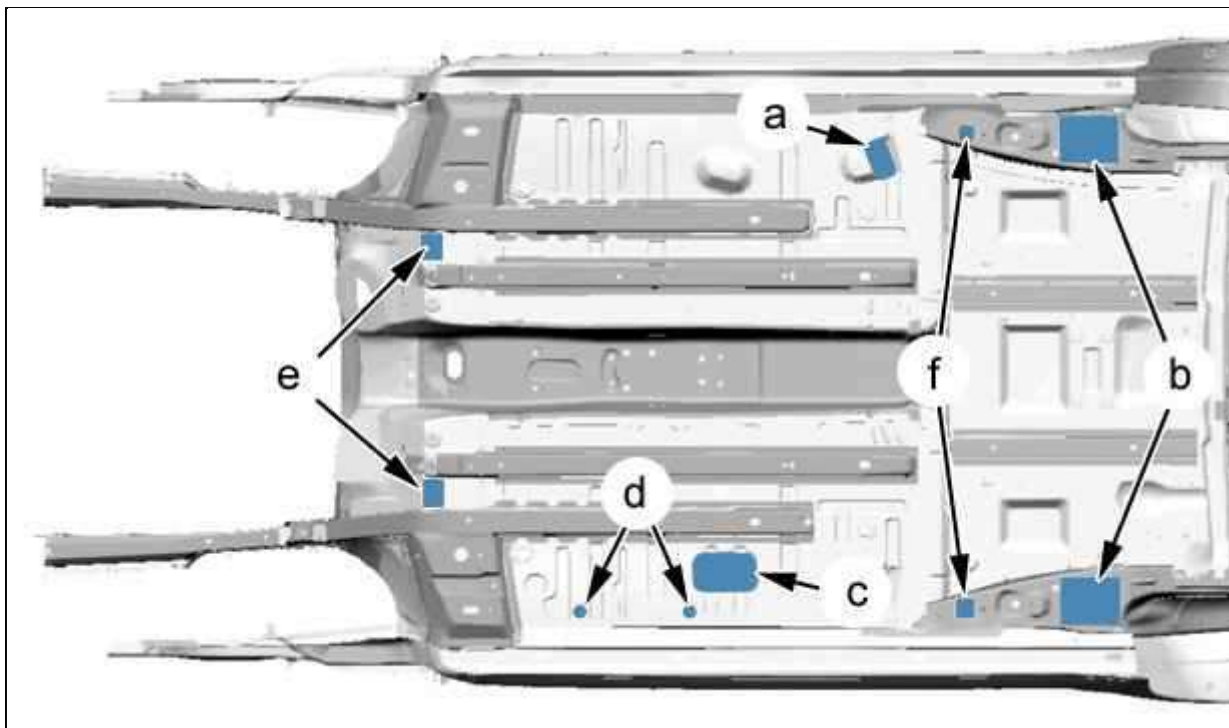
Рисунок : C4EM07YD

## 1. Зона без антигравийного покрытия

Метка	Обозначение	Зона без антигравийного покрытия
"a"	Левый передний пол	Пролегание троса стояночного тормоза (Только по плоской части слева)
"b"	Передний лонжерон	Крепление заднего колпака (Крепление к 4 отверстиям с каждой стороны)
"c"	Правый передний пол	Автомобили, оснащенные дополнительной системой кондиционирования
"d"	Правый передний пол	Крепление охладителя дизельного топлива (Болты и зона)
"e"	Передний усилитель крепления подрамника	Центровочная контактная подкладка переднего подрамника (с каждой стороны)
"f"	Передний лонжерон	Отверстие (с каждой стороны)

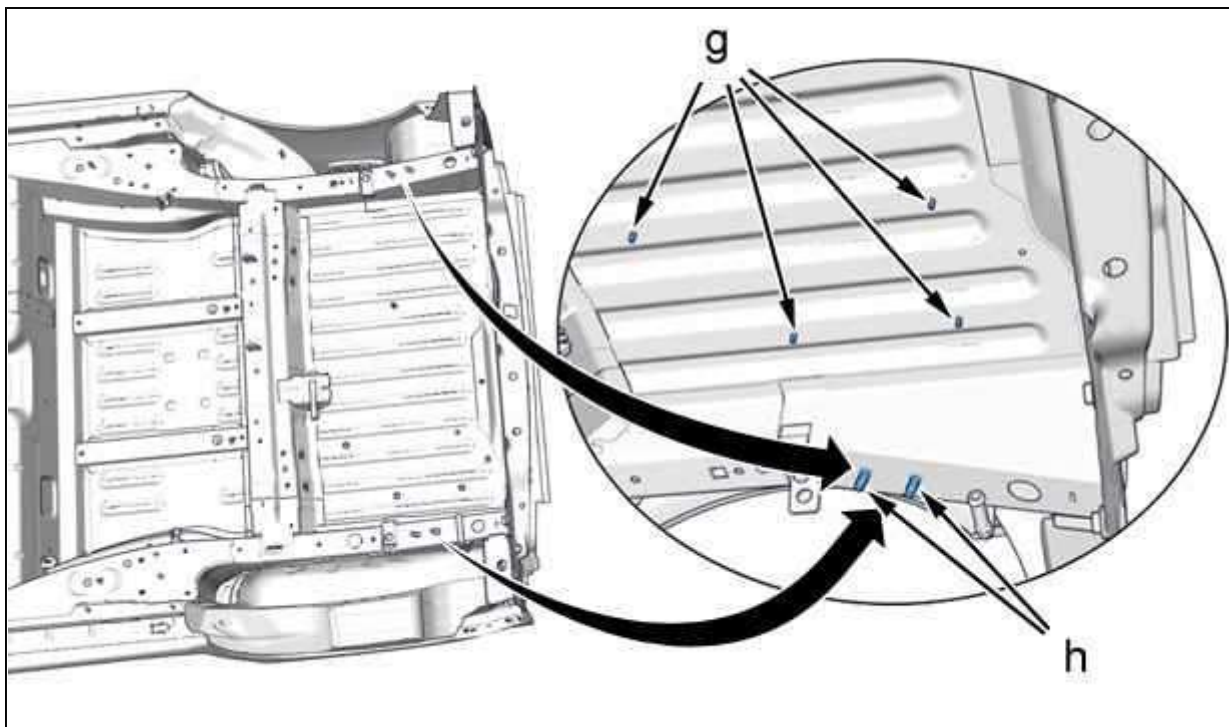
Рисунок : C4EM07ZD

Метка	Обозначение	Зона без антигравийного покрытия
"g"	Шпилька (Пол грузового отделения )	Крепежные шпильки (Тепловая защита)
"h"	Варенные болты (Задний удлинитель лонжерона)	Крепление (Буксировочное устройство )

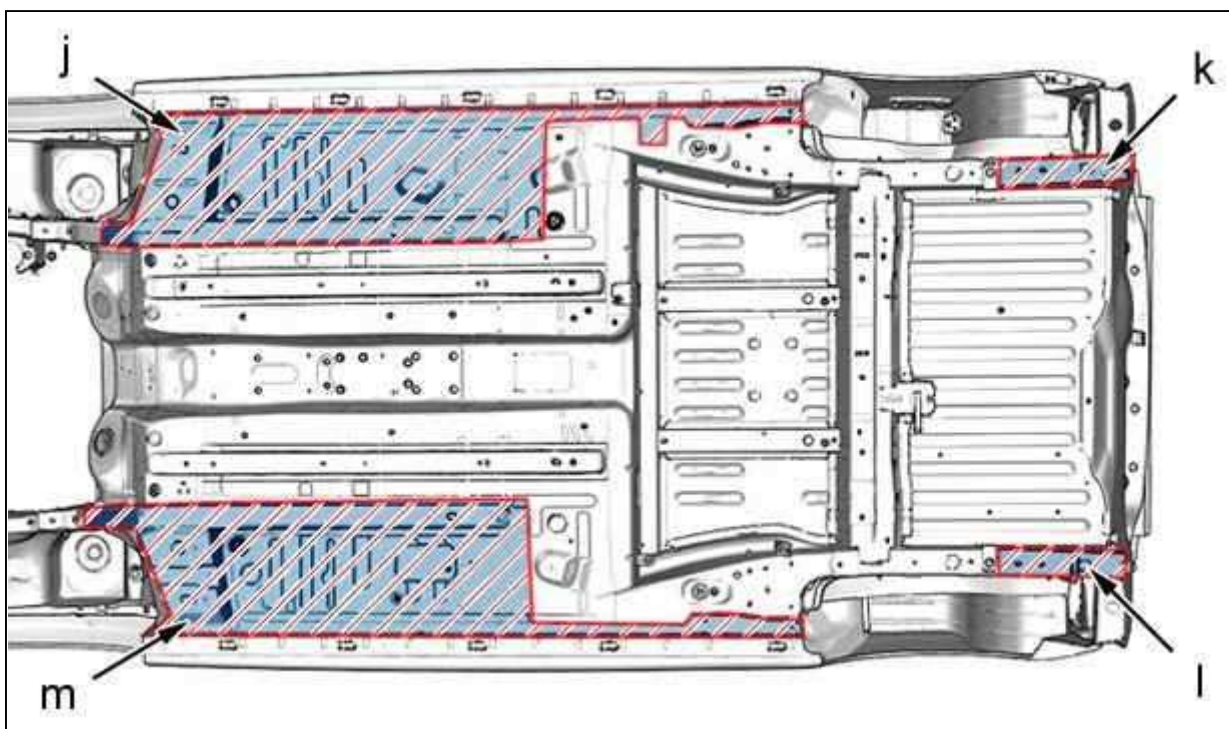
Рисунок : C4EM080D

## 2. Зона антигравийного покрытия

Расположение зон агрессивного воздействия		
Метка	Положение	Повреждения в зоне

"j"	Передний пол, боковая передняя левая часть	Зона нормального воздействия
"k"	Удлинитель (Левый лонжерон)	Зона нормального воздействия
"l"	Удлинитель (Правый лонжерон)	Зона нормального воздействия
"m"	Передний пол, боковая передняя правая часть	Зона нормального воздействия

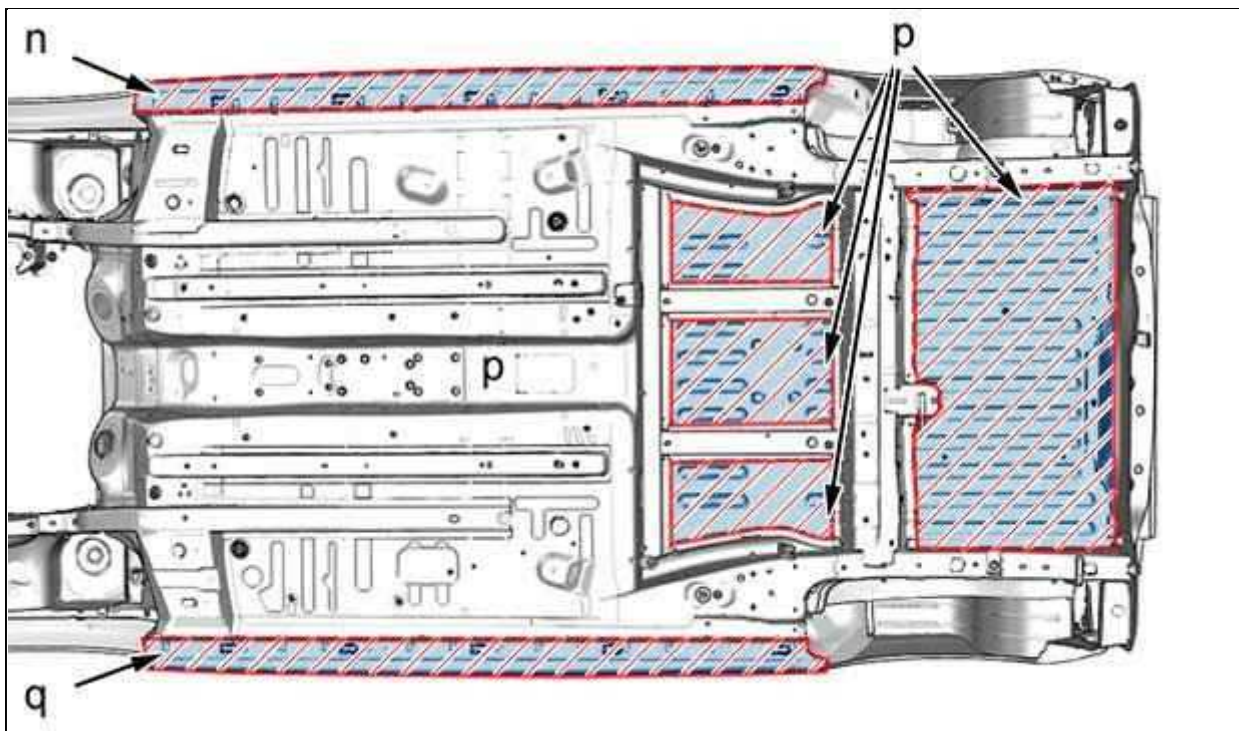
Рисунок : С4ЕМ081D

#### Расположение зон агрессивного воздействия

Метка	Положение	Повреждения в зоне
"n"	Наружный левый лонжерон	Зона усиленного агрессивного воздействия
"p"	Задняя часть пола	Зона усиленного агрессивного воздействия
"q"	Наружный правый лонжерон	Зона усиленного агрессивного воздействия

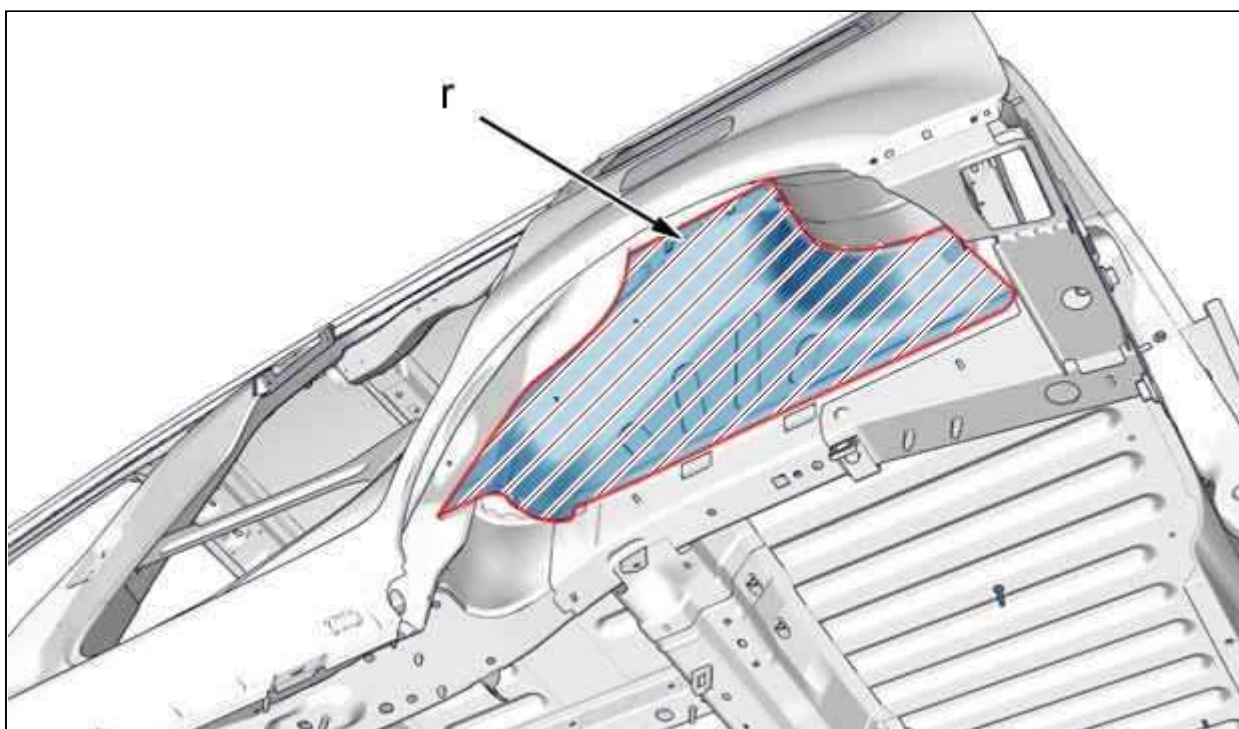
Расположение зон агрессивного воздействия		
Метка	Положение	Повреждения в зоне
"r"	Задняя левая колесная арка	Зона усиленного агрессивного воздействия

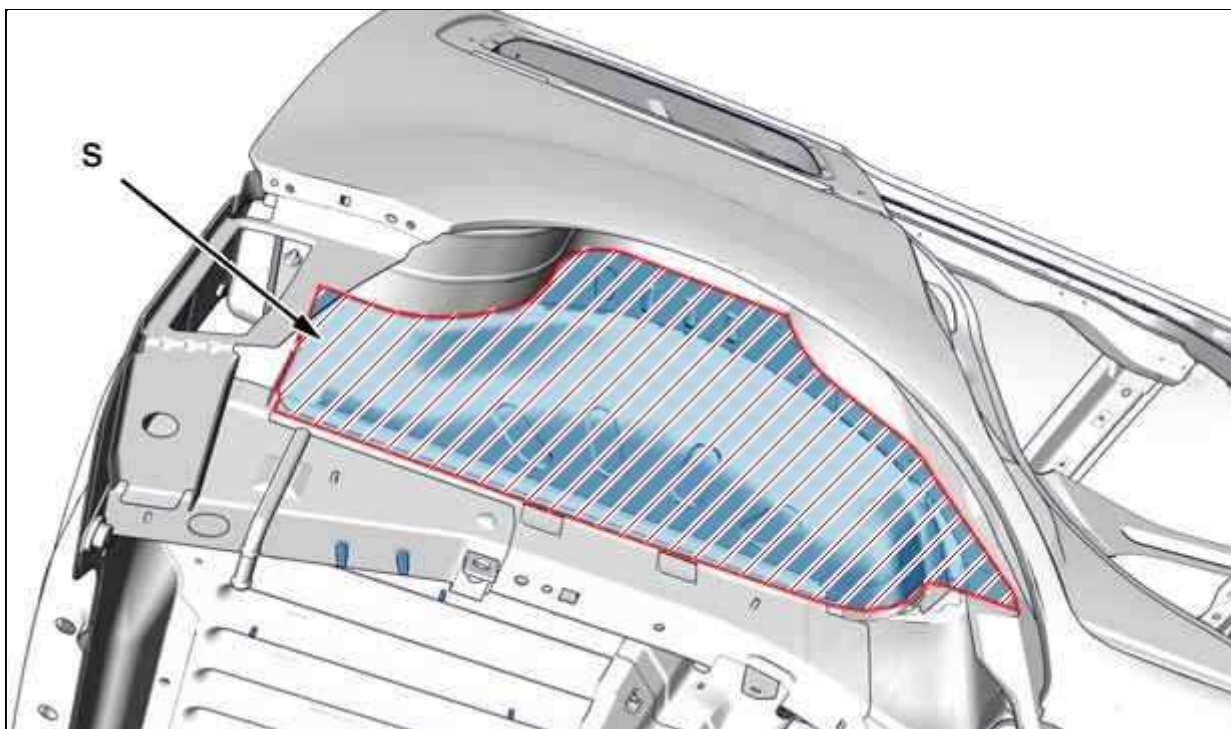
Рисунок : C4EM083D

Расположение зон агрессивного воздействия		
Метка	Положение	Повреждения в зоне
"s"	Задняя правая колесная арка	Зона усиленного агрессивного воздействия

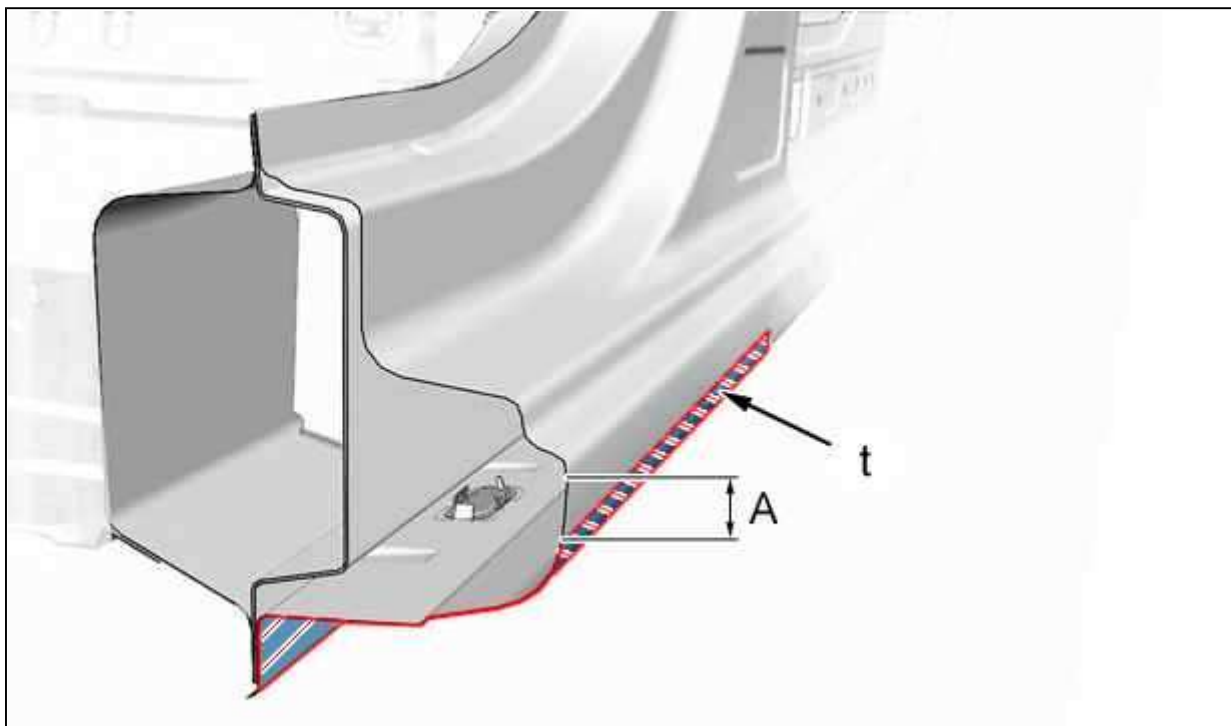
Рисунок : C4EM084D

## Расположение зон агрессивного воздействия

Метка	Положение	Повреждения в зоне
"t"	Наружный лонжерон (Левый и правый)	Зона усиленного агрессивного воздействия

"А" = 23 мм .

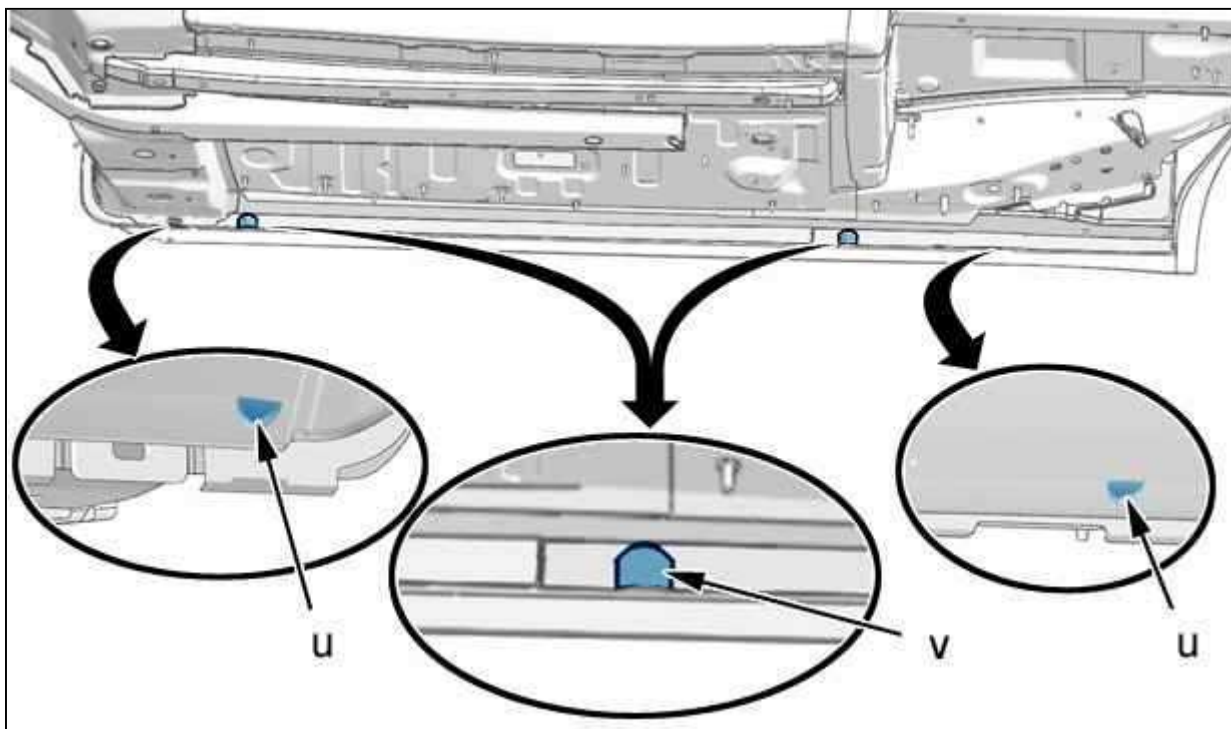
Рисунок : C4EM085D

Не закрывайте треугольные отверстия в нижней части боковины салона (в "u") (с каждой стороны).  
Не заглушать отверстия во внутреннем лонжероне (в "v") (с каждой стороны).
