Продолжаю серию описаний самостоятельного ремонта моего авто подручными материалами.

Авто 4,5 года, пробег 124000, вот и настало время менять верхний датчик кислорода (далее – ДК, датчик) (оригинальный код 1618.Z6). Проявлялось в виде нестабильной работы на холостом ходу, выскакивала ошибка P0170 (Antipollution....) были сомнения, съездил на диагностику, показали, что датчик почти "умер". У меня еще стоит "Мультиэлектроник", по которому работа датчика отображалась в виде хаотичного "шума".

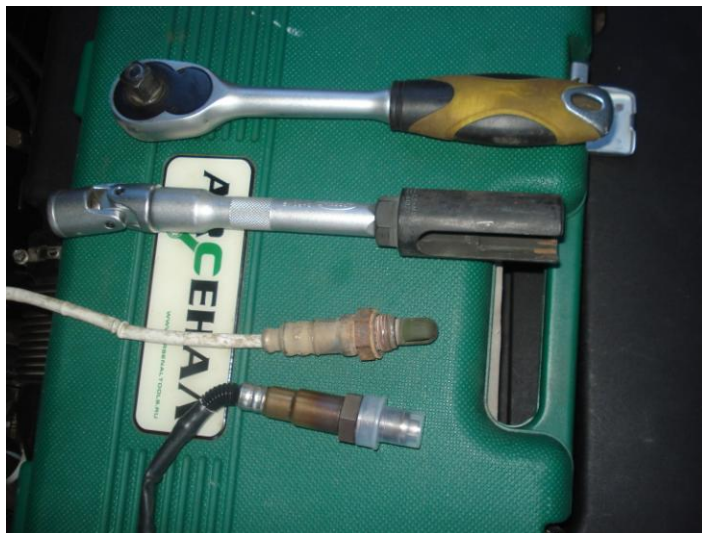
Фото 3

Из инструмента потребовалась спецголовка на 22 с прорезью под провода, по цене 300 рублей, ну и удлинитель, кардан и ручка "Арсенал" уже имелись (фото 3).

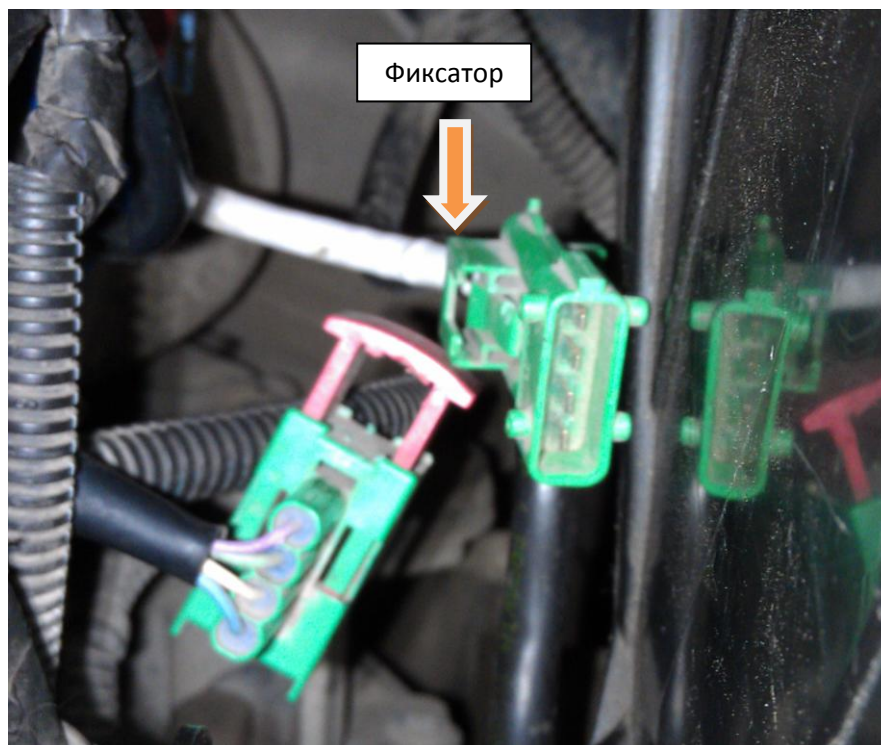
Фото 4

Датчики кислорода имеют колодки синего и зеленого цвета, верхний – зеленый, нижний – синий, работаем с зеленым.

Снятие – замену проводил непосредственно уже после покупки нового датчика.
