## ДИАГНОСТИКА УТЕЧЕК : ОХЛАЖДАЮЩАЯ ЖИДКОСТЬ - ДВИГАТЕЛИ EP3C - EP3C GAZ - EP6C - EP6C B - EP6C G - EP6C M (СИСТЕМА ПИТАНИЯ)

### 1. Презентация : Документ

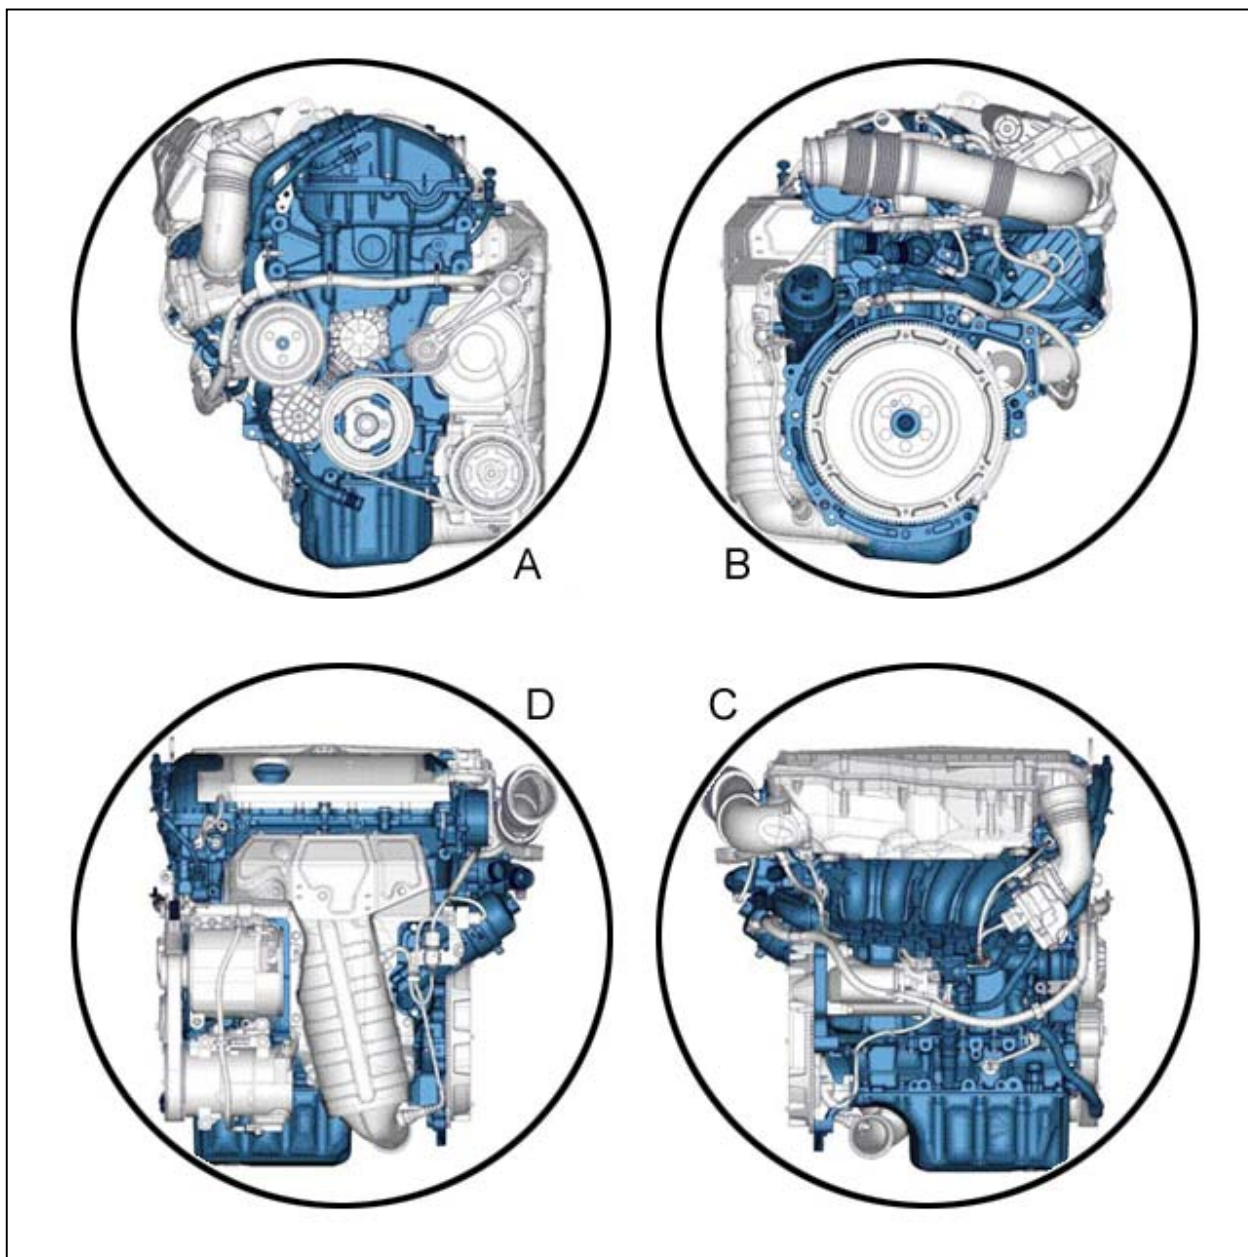
Рисунок : B1BB0S1P

Зона "А"	Плоскость привода газораспределения ⓘ
Зона "В"	Стыковочная плоскость ⓘ
Зона "С"	Плоскость системы впуска ⓘ
Зона "D"	Сторона выпускной системы ⓘ

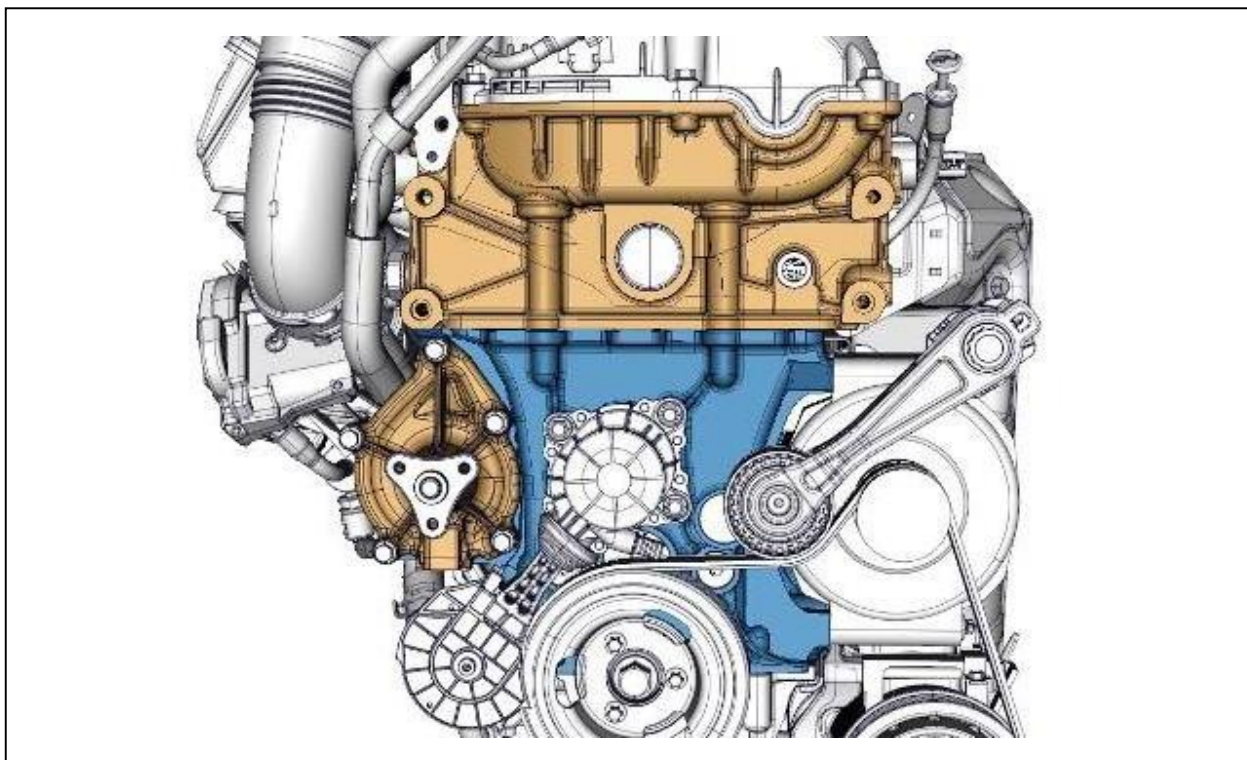
Рисунок : B1CB02FD

Вероятность	Элемент, подлежащий приоритетной проверке	Локализация утечки
Средняя	Насос системы охлаждения	<b>Плоскость привода газораспределения</b> ⓘ - Этап A1

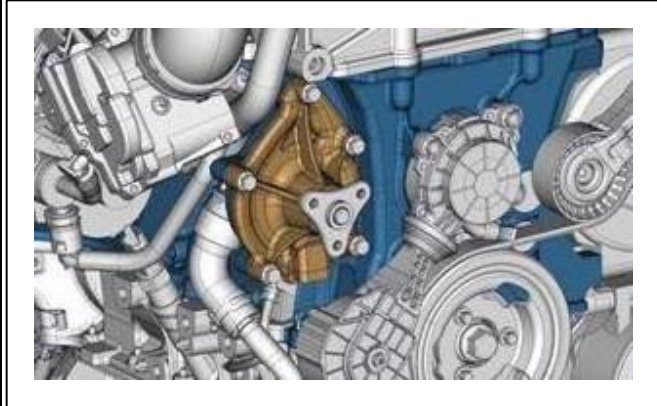
Рисунок : B1GY04FT

### 5.1. Этап A1 - Насос системы охлаждения

Герметичность - Дефект прокладки - 5 болт
	Вероятность : Средняя
	Возможные причины - Плохая затяжка болтов крепления - Нарушение герметичности прокладки - Отсутствие прокладки - Трещины
	Доступность : Средняя
	Ремонт - Заменить прокладку (При наличии течи, обнаруженной в прокладке) - Заменить водяной насос (При наличии трещин)

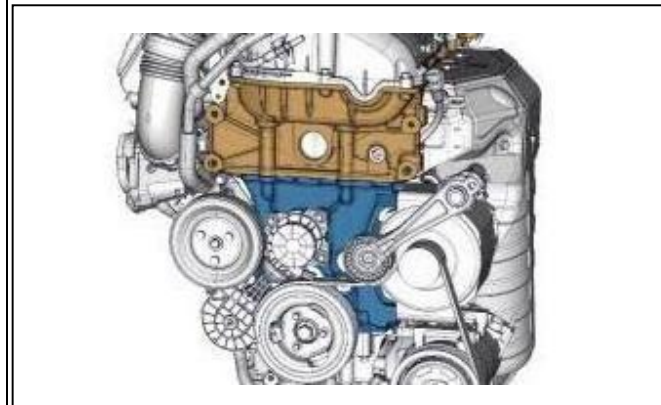
Рисунок : B1GY04HT

### 5.2. Этап A2 - Стык головки с блоком цилиндров

Локализация утечки	Информация
	Герметичность - Прокладка между головкой и блоком цилиндров - 13 болт
	Вероятность : Средняя
	Возможные причины - Плохая затяжка болтов крепления - Нарушение герметичности прокладки головки

Ремонт: Замените прокладку блока цилиндров

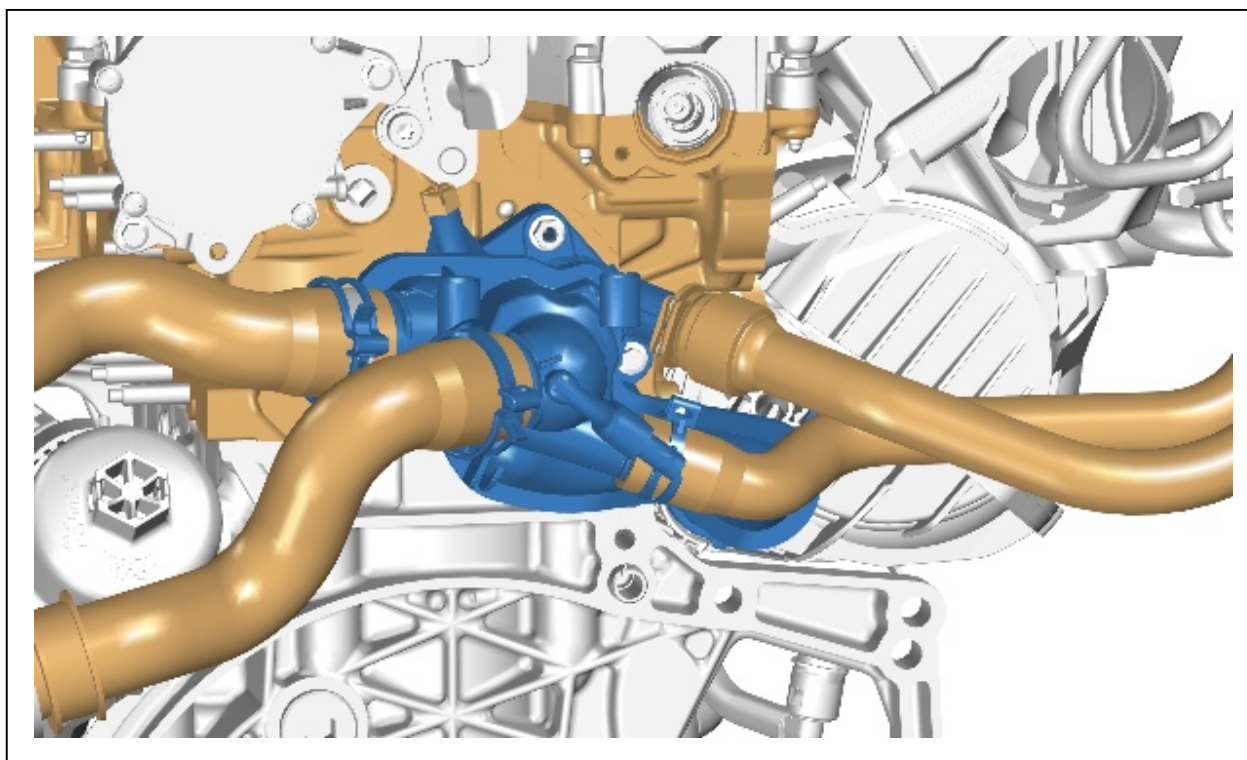
Рисунок : D6AY1RFD

Вероятность	Элемент, подлежащий приоритетной проверке	Локализация утечки
Средняя	Трубопроводы входа и выхода из радиатора в блок выхода охлаждающей жидкости	<b>Стыковочная плоскость</b> ⓘ - Этап В1

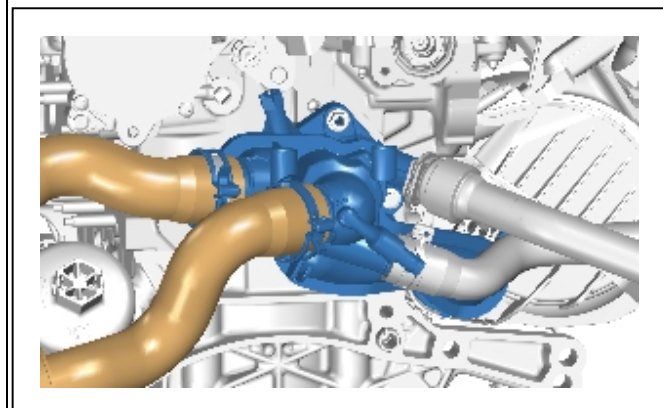
Рисунок : D6AY1RGT

### 6.1. Этап В1 - Трубопроводы входа и выхода из радиатора в блок выхода охлаждающей жидкости

Локализация утечки	Информация
	Герметичность - Трубопровод, запрессованный в блок выхода охлаждающей жидкости

- Крепление сжимаемым хомутом

- Плохая затяжка хомута
- Плохое присоединение трубопровода

Ремонт: Заменить хомут и трубопроводы входа и выхода из радиатора в случае их повреждения

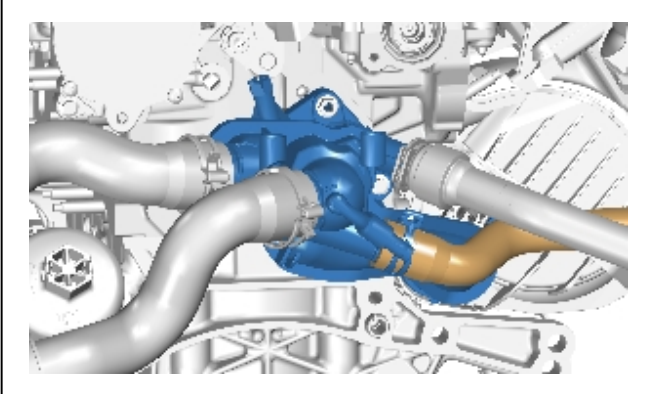
Рисунок : D6AY1RJT

## 6.4. Этап В4 - Патрубок выхода из отопителя у камеры выхода жидкости

Локализация утечки	Информация
	Герметичность
	<ul style="list-style-type: none"> <li>- Трубопровод, запрессованный в блок выхода охлаждающей жидкости</li> <li>- Крепление сжимаемым хомутом</li> </ul>

Вероятность : Средняя
	Возможные причины - Плохая затяжка хомута - Плохое присоединение трубопровода
	Доступность : Средняя
	Ремонт: Заменить хомут крепления или шланг выхода из отопителя

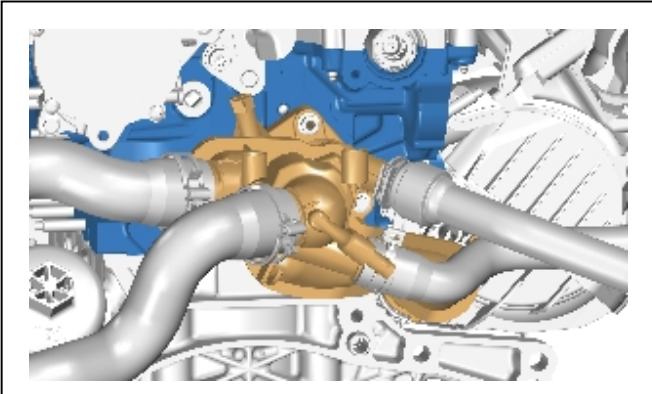
Рисунок : D6AY1RKT

### 6.5. Этап В5 - Блок выхода охлаждающей жидкости на головке блока цилиндров

Герметичность - Прокладка между блоком выхода охлаждающей жидкости и головкой - 3 болт
	Вероятность : Средняя
	Возможные причины - Плохая затяжка болтов крепления - Нарушение герметичности прокладки - Отсутствие уплотнительной прокладки - Плохое расположение уплотнения
	Доступность : Средняя
Ремонт: Заменить прокладку

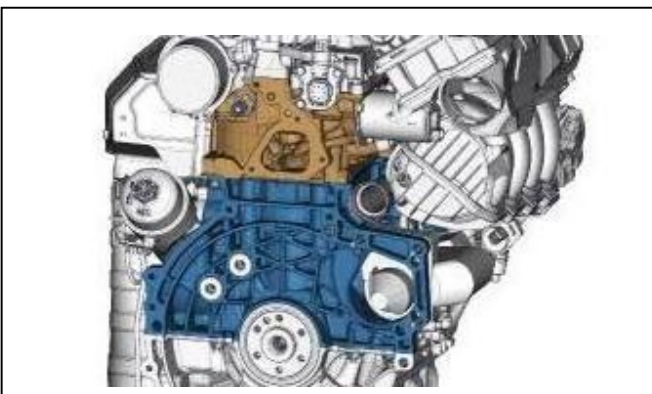
Рисунок : B1GY04PT

### 6.6. Этап В6 - Стык головки с блоком цилиндров

Герметичность - Прокладка между головкой и блоком цилиндров - 13 болт
	Вероятность : Средняя
	Возможные причины - Плохая затяжка болтов крепления - Нарушение герметичности прокладки головки
	Доступность : Трудная
Ремонт: Замените прокладку блока цилиндров

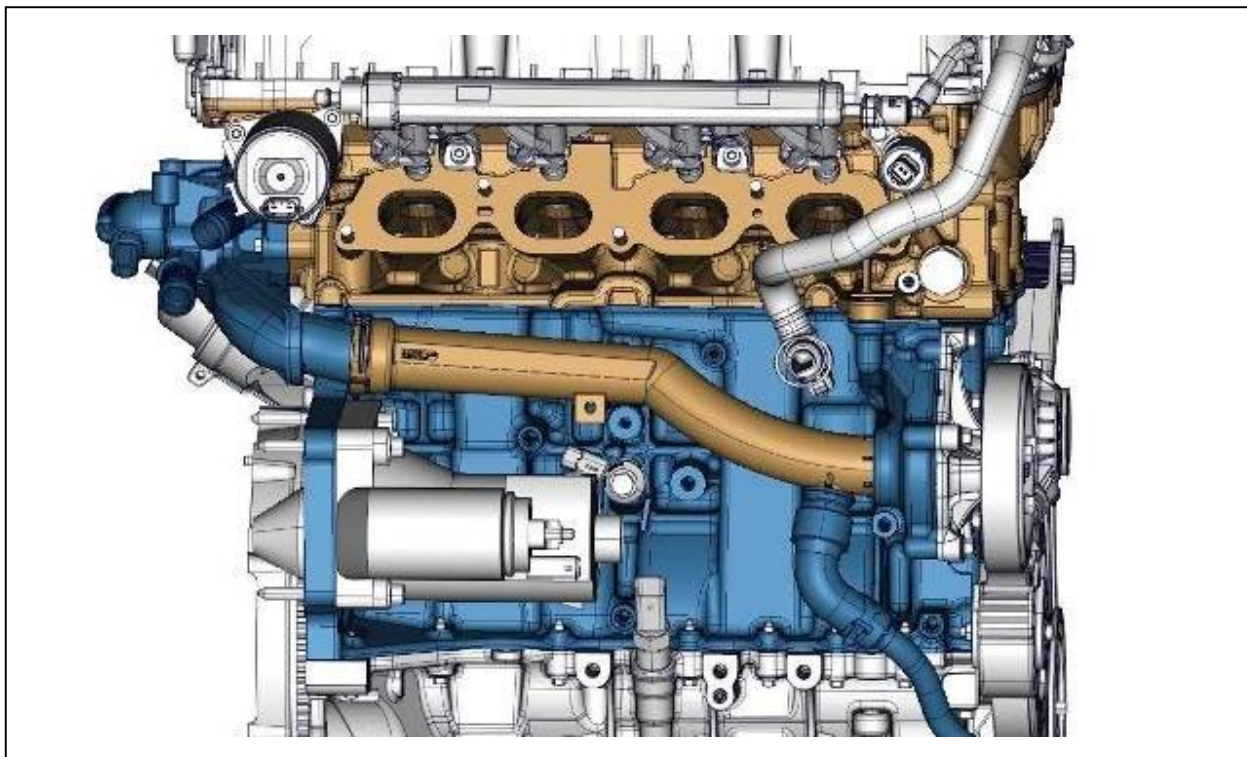
Рисунок : D6AY049D

Вероятность	Элемент, подлежащий приоритетной проверке	Локализация утечки
Средняя	Стык головки с блоком цилиндров	<b>Плоскость системы впуска</b> ⓘ - Этап C4

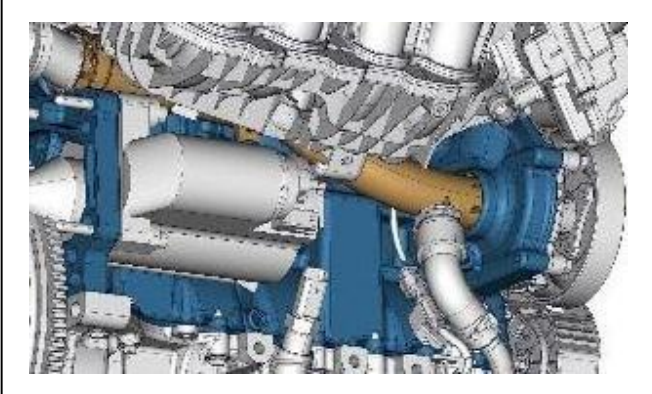
Рисунок : D6AY04BT

### 7.2. Этап C2 - Коллектор входа охлаждающей жидкости в блок цилиндров

Локализация утечки	Информация
	Герметичность : Сальник

Вероятность : Слабый
	Возможные причины - Нарушение герметичности прокладки - Отсутствие прокладки
	Доступность : Легкая
	Ремонт: Заменить уплотнительное кольцо

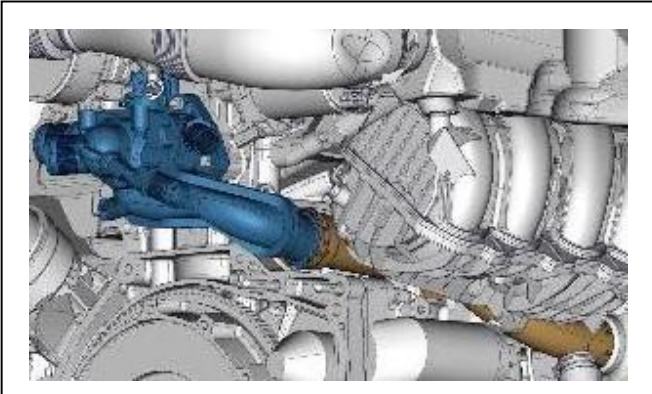
Рисунок : D6AY04CT

### 7.3. Этап С3 - Присоединение патрубка возврата жидкости к камере выхода жидкости

Герметичность - Сальник - 1 Стопорное кольцо
	Вероятность : Слабый
	Возможные причины - Дефект эластичного кольца - Отсутствие эластичного кольца - Нарушение герметичности прокладки - Отсутствие прокладки
	Доступность : Средняя
	Ремонт: Заменить трубку возврата жидкости в блок возврата охлаждающей жидкости и эластичное кольцо

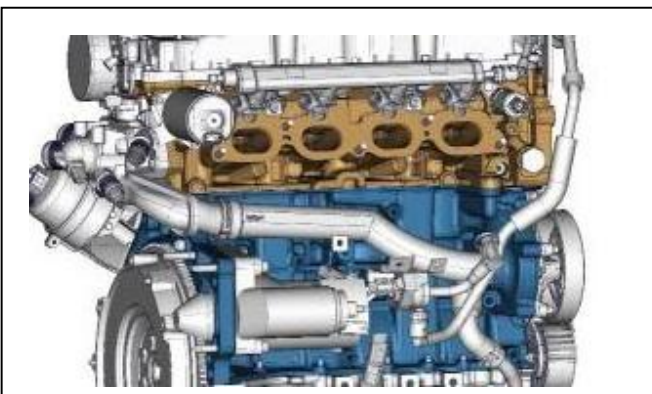
Рисунок : B1CY01LT

### 7.4. Этап С4 - Стык головки с блоком цилиндров

Герметичность - Прокладка между головкой и блоком цилиндров - 13 болт
	Вероятность : Средняя
	Возможные причины - Плохая затяжка болтов крепления - Нарушение герметичности прокладки головки
	Доступность : Трудная
	Ремонт: Замените прокладку блока цилиндров

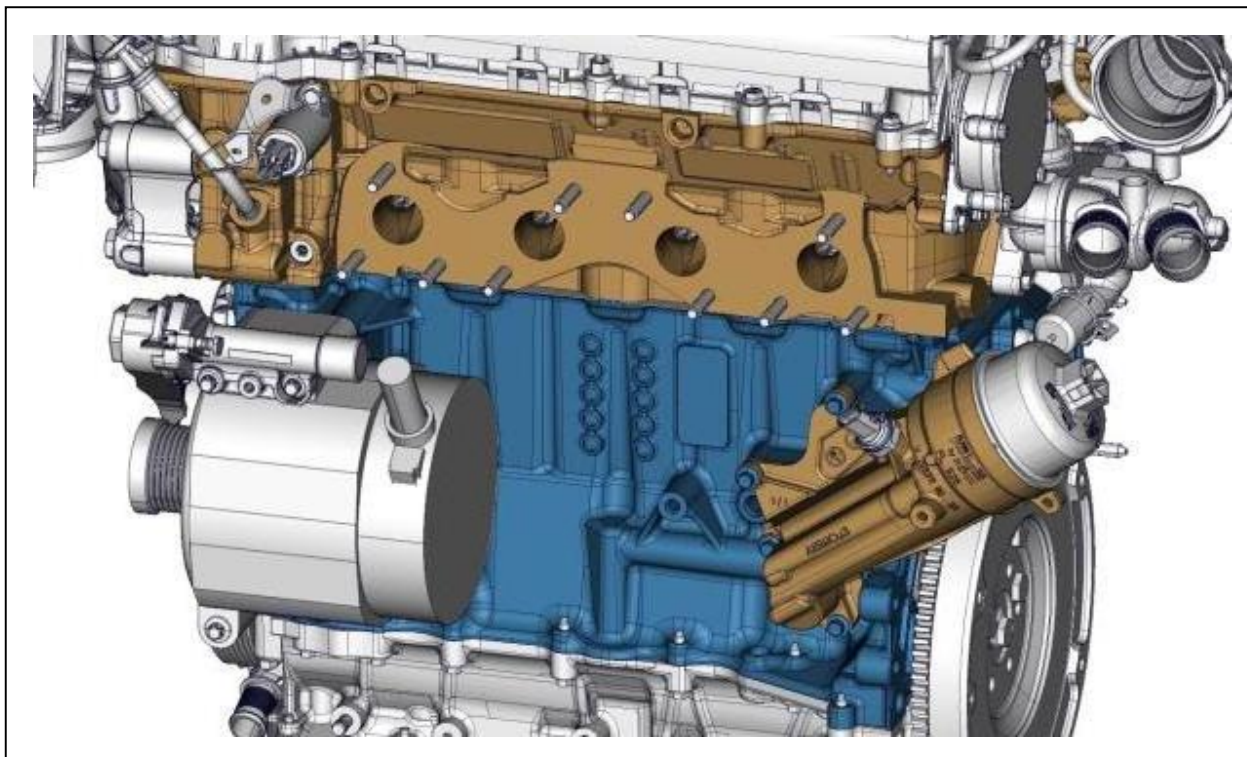
Рисунок : B1GY04QD

Вероятность	Элемент, подлежащий приоритетной проверке	Локализация утечки
Средняя	Стык головки с блоком цилиндров	<b>Сторона выпускной системы</b> ⓘ - Этап D1

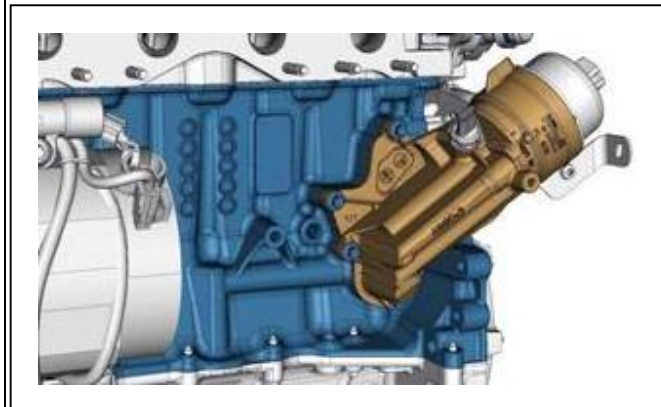
Рисунок : B1GY04ST

### 8.2. Этап D2 - Опора масляного фильтра на блоке цилиндров

Локализация утечки	Информация
	Герметичность - 2 дополнительные прокладки - 4 болт

Вероятность : Слабый
