| INFO'RAPID | |
| B1AUPMQ0 : Версия 0 от 23/01/2007 | |
| для : C5 II и ДВИГАТЕЛЬ С ВПРЫСКОМ БЕНЗИНА EW10A | |

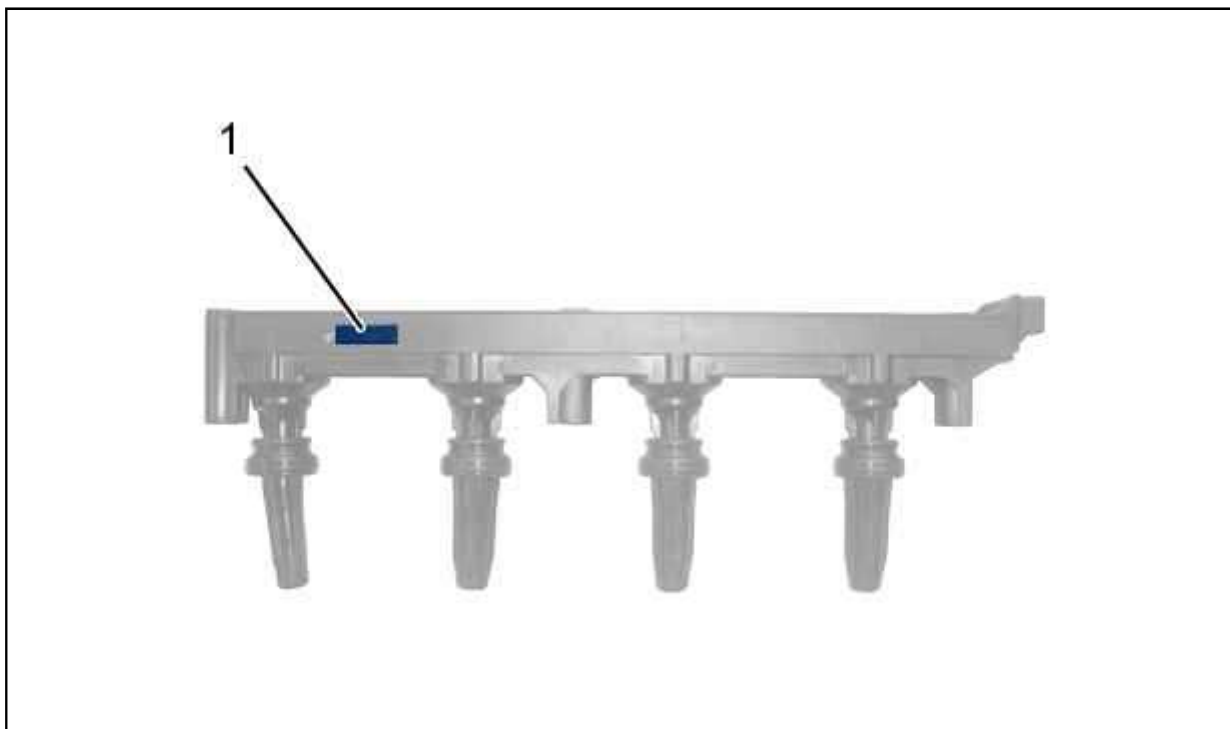
Рисунок : B1BQ04ND

Проверить цифры (1) на компактном блоке катушек зажигания.

Если цифры (1) заключены между значениями 196.6 и 296.6:Заменить компактный блок катушек зажигания.
