Автомобили Citroën RCS PARIS 642 050 199 Любое даже частичное копирование данной информации без письменной авторизации Изготовителя запрещается

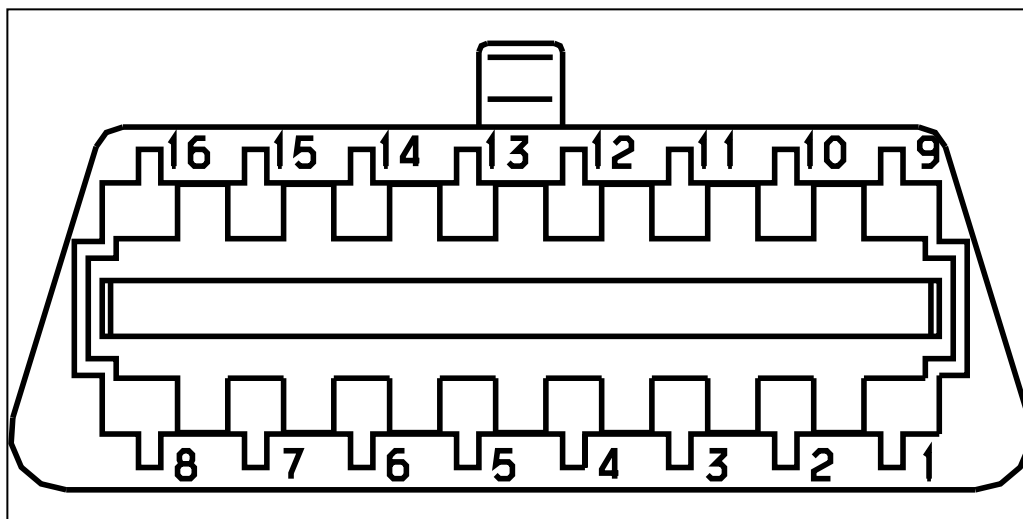
Рис. d3ap00nd

- 1 - + после контакта
- 2 - не используется
- 3 - не используется
- 4 - контакт массы аккумулятора
- 5 - контакт массы кузова
- 6 - не используется
- 7 - Компьютер двигателя . линия К шина ISO
- 8 - тест электроклапана системы охлаждения
- 9 - не используется
- 10 - не используется
- 11 - диагностика интеллектуального сервисного модуля
- 12 - антиблокировка колес
- 13 - ремни с пиротехническими элементами + подушки безопасности
- 14 - не используется
- 15 - Компьютер двигателя . линия L шина ISO
- 16 - + аккумулятор
