| автомобиль : C4 PICASSO / C4 SPACETOURER (B78) | | номер VIN: VF73D9HC8FJ590037 / OPR : 13988 | |
| область | система помощи при вождении | функция | система помощи при парковке |
| составные части | | 7523 видекамера помощи при движении на передаче заднего хода | |

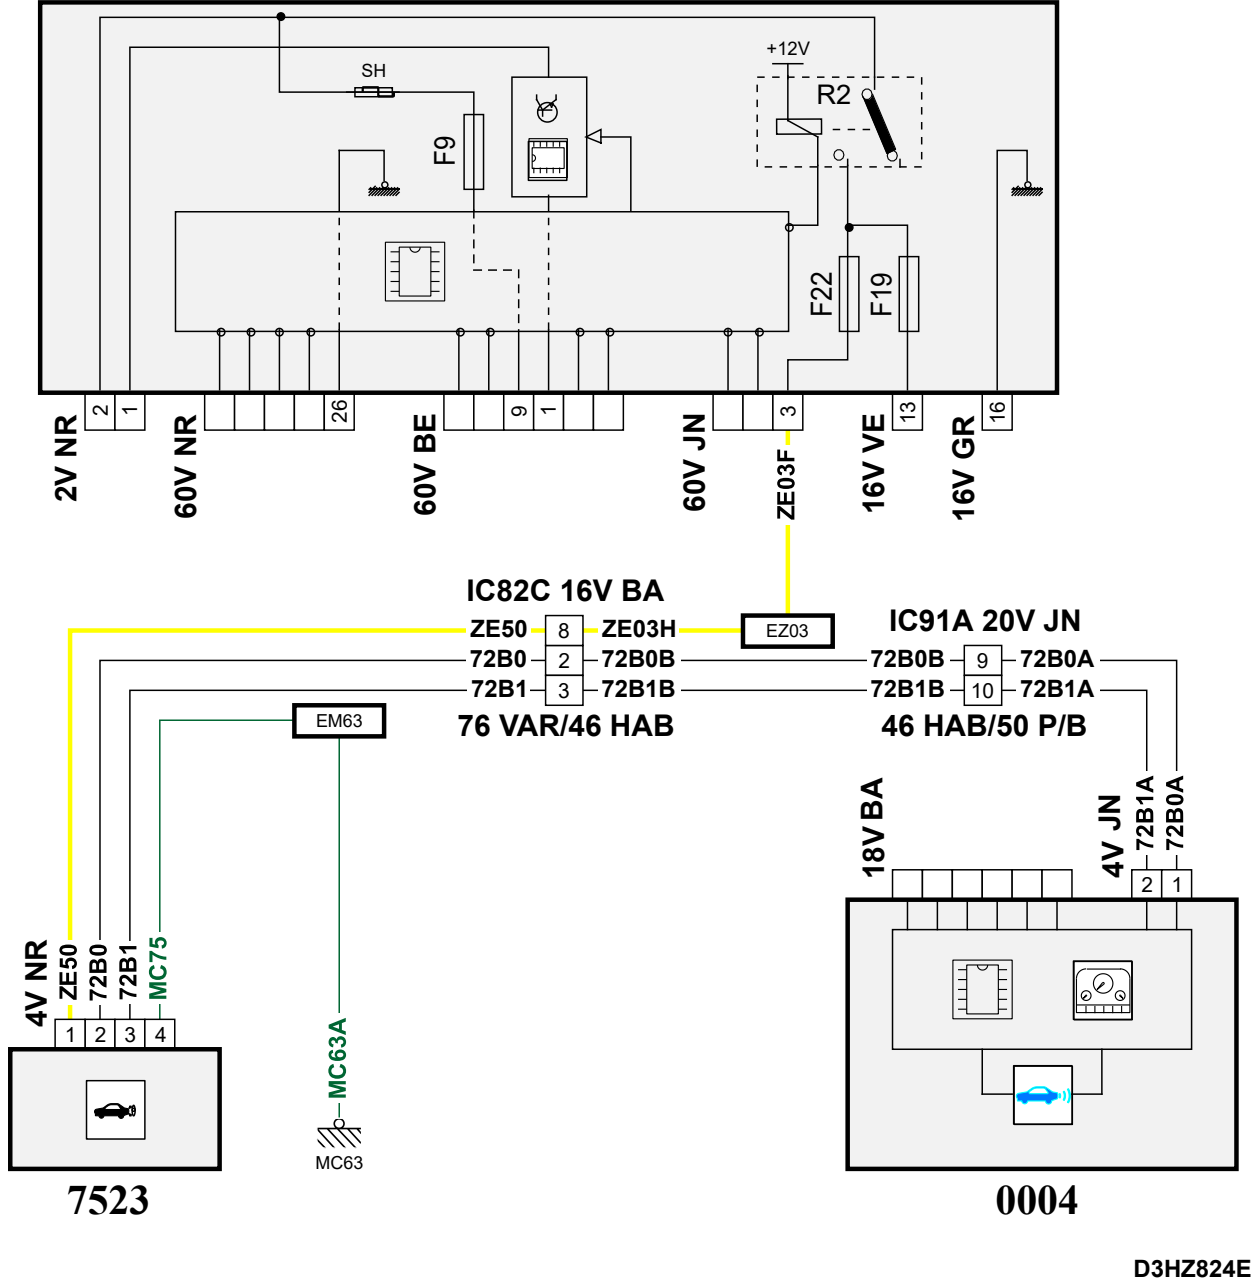
D3HZ824E

| код элемента | назначение | информация |
| 0004 | null | combiné / / combiné intelligent / |
| 7523 | null | видеокамера помощи при движении на передаче заднего хода |
| BSI1 | null | интеллектуальный коммутационный блок |
| EM63 | null | срачивание массы (точка соединения с массой номер 63) |
| EZ03 | null | соединение (скрутка) + CAN, защищенное плавким предохранителем номер 03 |
| MC63A | null | точка соединения с массой кузова номер 63 |
