автомобиль : C5 AIRCROSS (C84)		номер VIN: VR7A45GYVKL126377 / OPR : 15690	
область	система помощи при вождении	функция	система предупреждения о произвольном нарушении линии дорожной разметки
составные части	7573 многофункциональная видеочасть

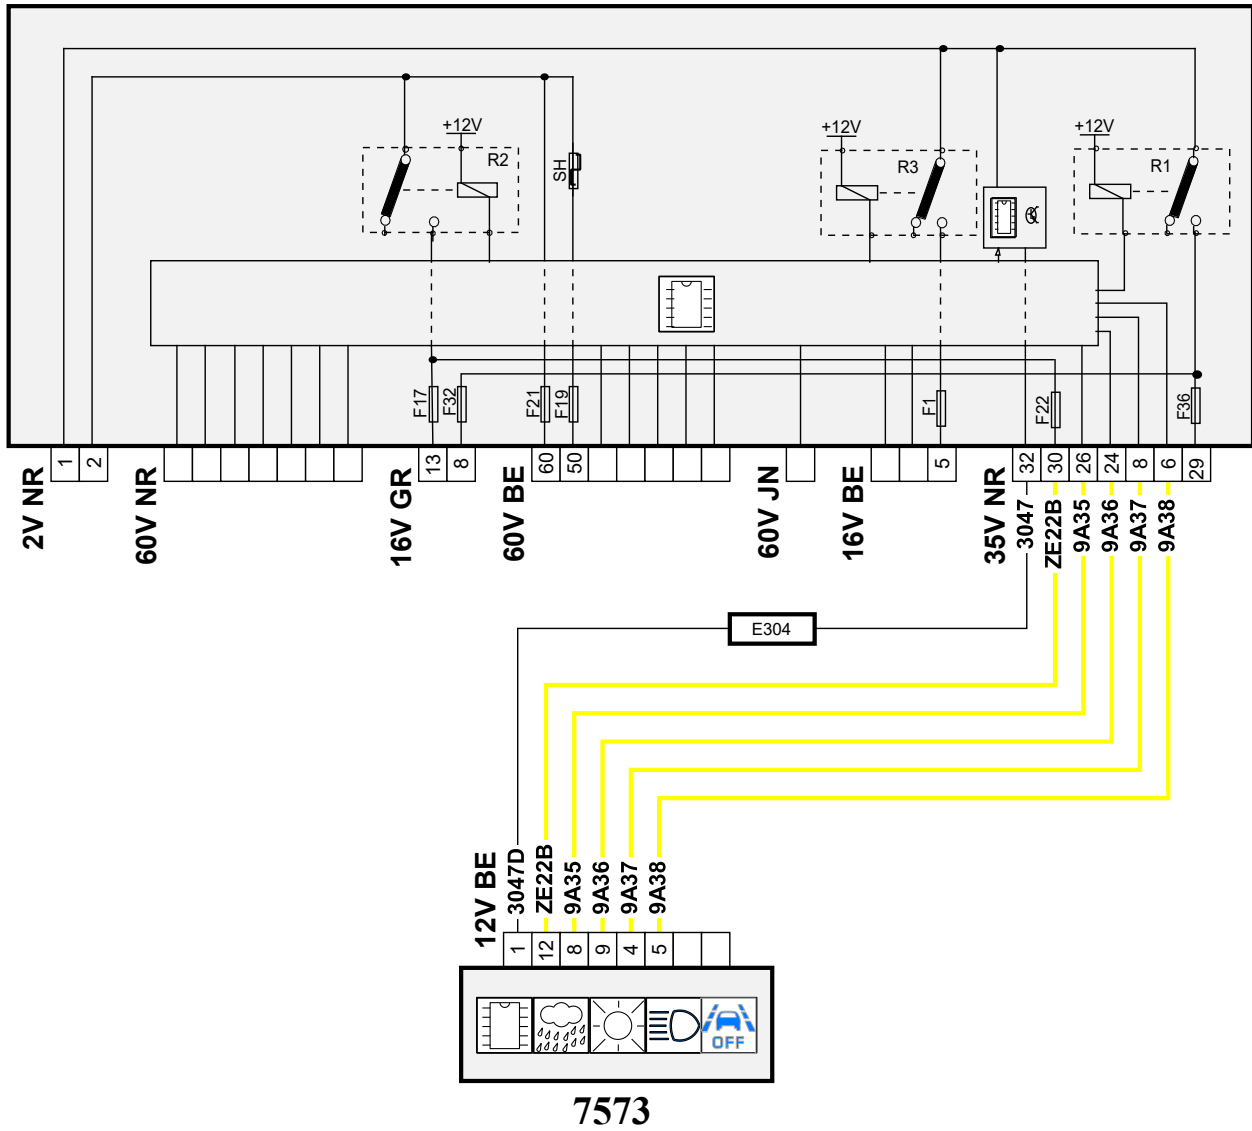
D3HZS75E

код элемента	назначение	информация
7573	pull	многофункциональная видеокамера
BSI1	pull	интеллектуальный коммутационный блок
E304	pull	сращивание информационного провода (или эквипотенциального 304)
