автомобиль : C3 (B618)	номер VIN: VF7SXBHW6HT538184 / OPR : 14722		
область	система помощи при вождении	функция	автоматическое торможение при риске столкновения
составные части	7573 многофункциональная видеокamera

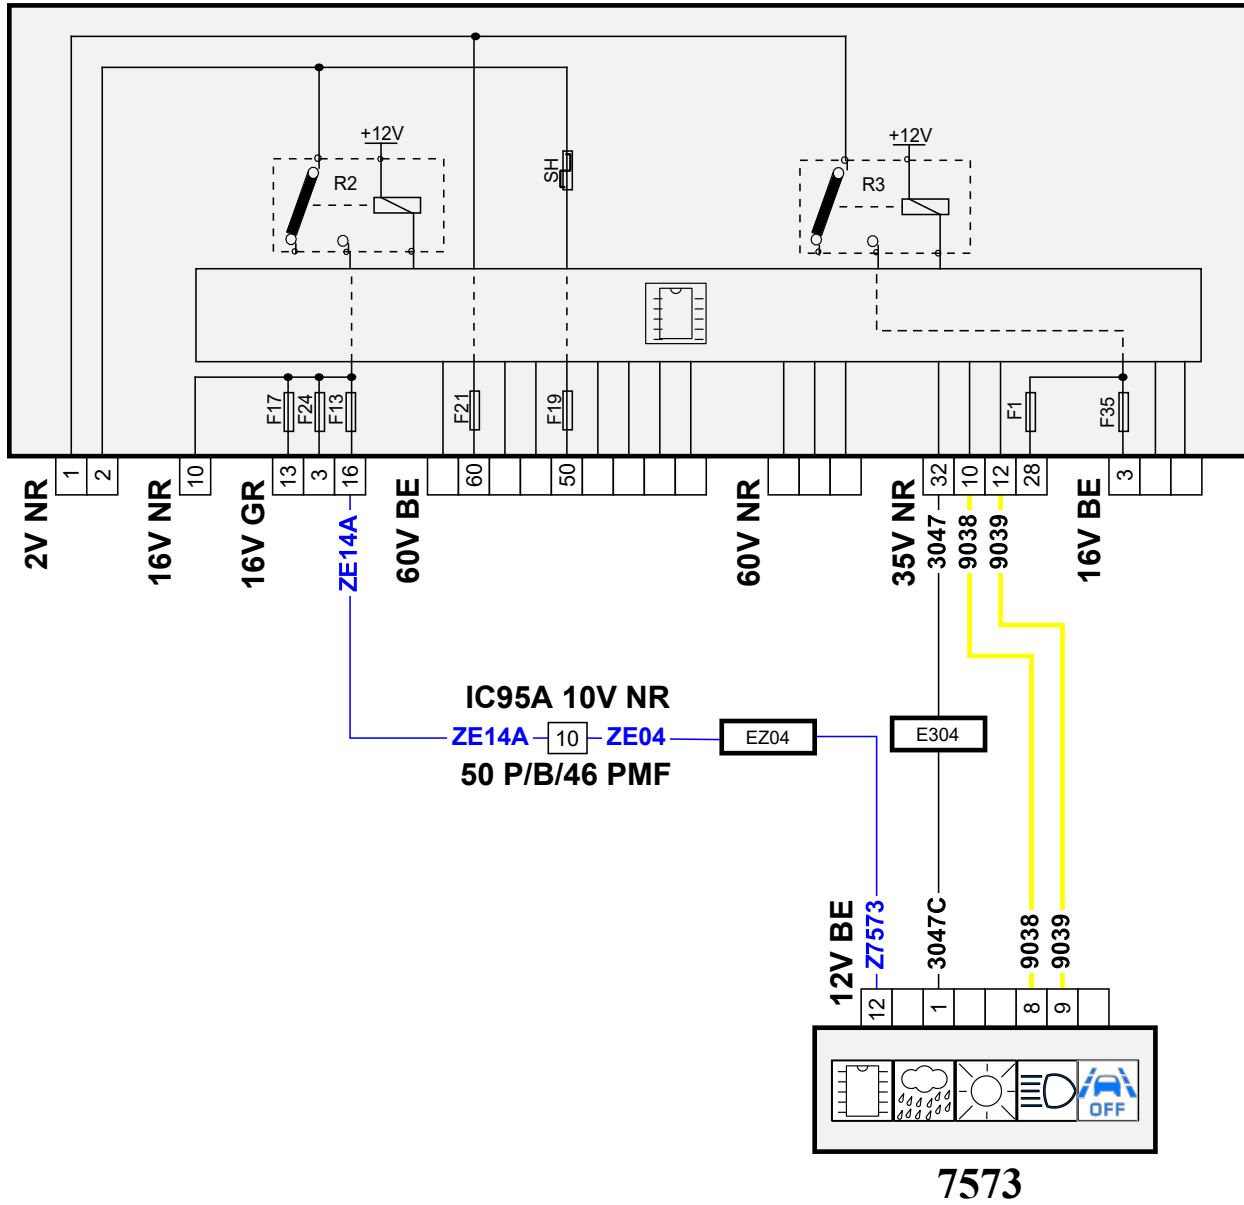
D3HZJN3E

код элемента	назначение	информация
7573	null	многофункциональная видеокамера
BSI1	null	интеллектуальный коммутационный блок
E304	null	сращивание информационного провода (или эквипотенциального 304)
EZ04	null	соединение (скрутка) + CAN, защищенное плавким предохранителем номер 04
