| автомобиль : 3008 (P84) | номер VIN: VF3M45GXVHS325770 / OPR : 14976 | | |
| область | освещение - сигнализация | функция | указатели поворота/повторителя/фонари аварийной сигнализации |
| составные части | 84C6 многофункциональная панель управления | | |

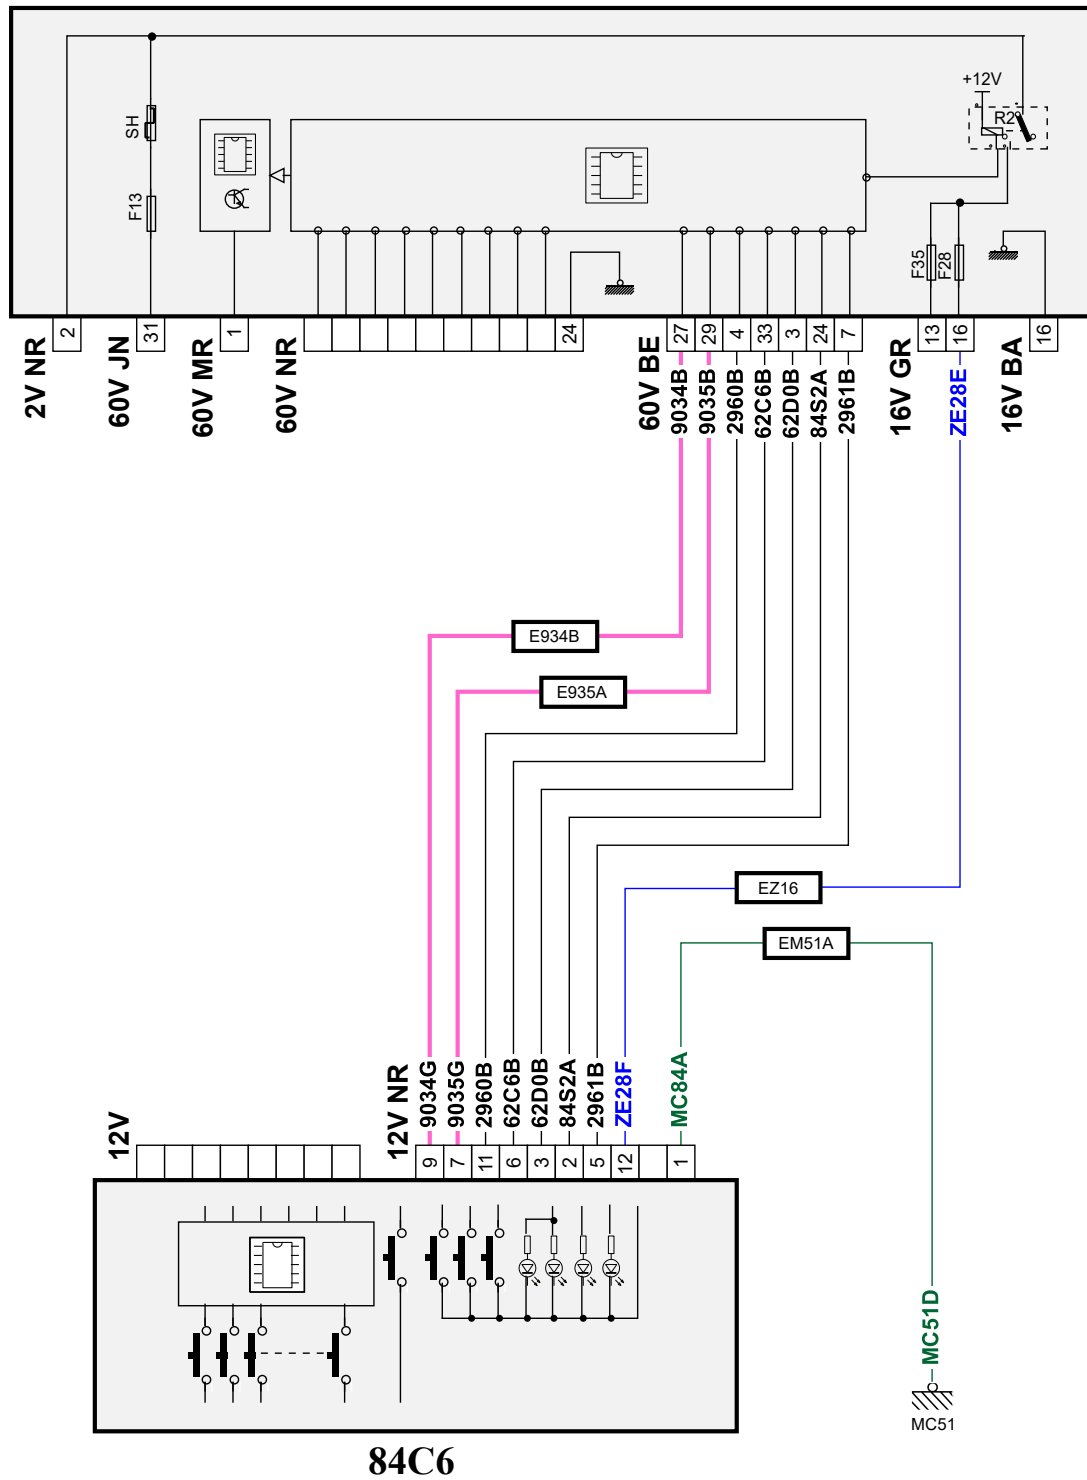
D3HZIV6E

| код элемента | назначение | информация |
| 84C6 | null | многофункциональная панель управления |
| BSI1 | null | интеллектуальный коммутационный блок |
| E934B | null | сращивание информационного провода (или эквипотенциального 934) |
| E935A | null | сращивание информационного провода (или эквипотенциального 935) |
| EM51A | null | сращивание массы (точка соединения с массой номер 51A) |
| EZ16 | null | соединение (скрутка) + CAN, защищенное плавким предохранителем номер N16 |
| MC51A | null | точка соединения с массой кузова номер 51 |
