автомобиль : C4 CACTUS	номер VIN: VF70B9HPGEE534959 / OPR : 13875		
область	система помощи при вождении	функция	камера системы помощи при парковке
составные части	7523 видекамера помощи при движении на передаче заднего хода

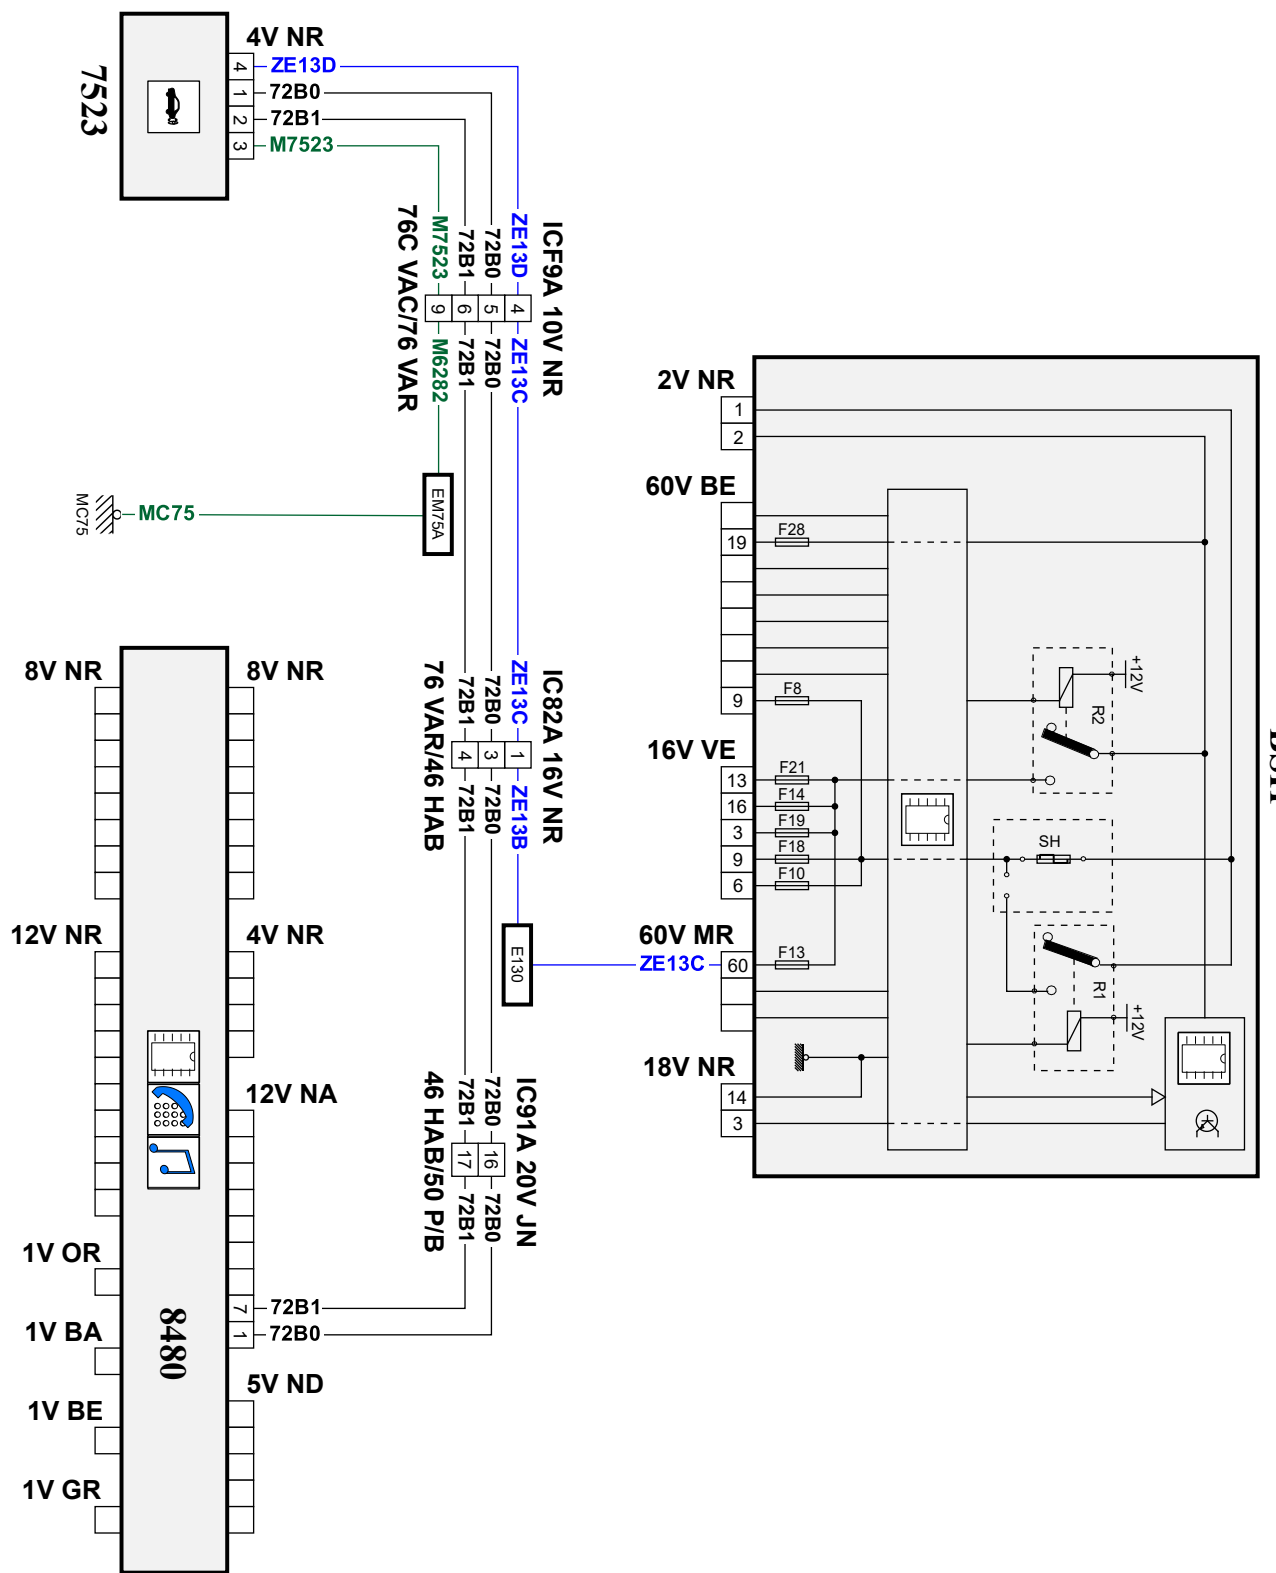
код элемента	назначение	информация
7523	null	видеокамера помощи при движении на передаче заднего хода
8480	null	радионавигация / автомагнитола с выходом в Интернет / блок телематики
BSI1	null	интеллектуальный коммутационный блок
E130	null	сращивание информационного провода (или эквипотенциального 130)
EM75A	null	сращивание массы (точка соединения с массой номер 75A)
MC75A	null	точка соединения с массой кузова номер 75
