## Technical Service Bulletin (TSB) - Z8TVFAHXGKM034449

B1HW01L2Q0 : Версия 3 от 05/08/2019

ДЛЯ : JUMPY IV (KR) И ДИЗЕЛЬ DW10FD FAP 110 КВТ И БЕЗ СИСТЕМЫ "СТОП И СТАРТ"

**ПОТЕРЯ МОЩНОСТИ**

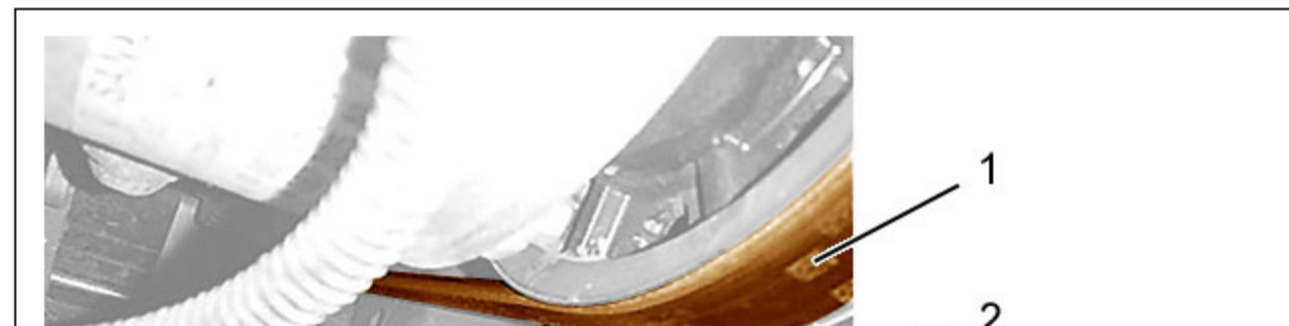
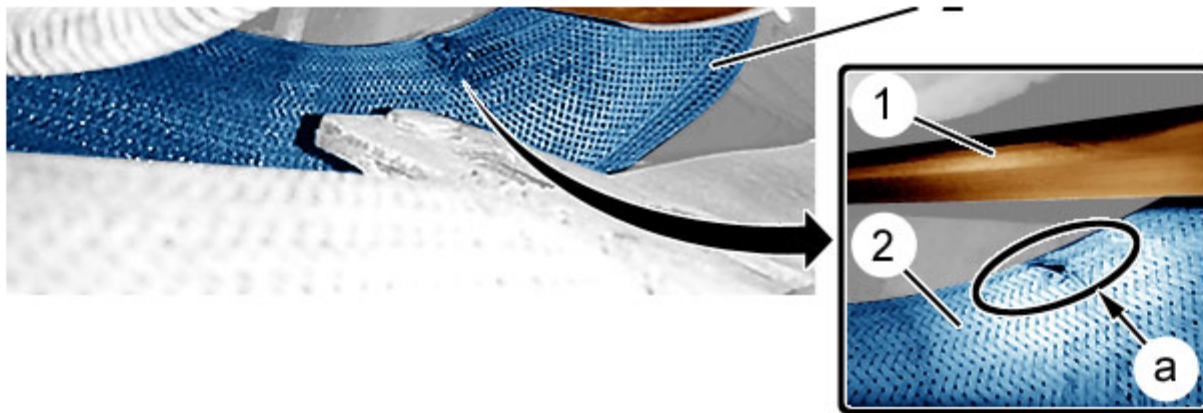
Рисунок : B1HW06MD

Трение выпускного штуцера теплообменника "воздух / воздух" о ремень привода навесного оборудования.

Проверить наличие повреждения в результате трения выпускного штуцера (2) теплообменника "воздух / воздух" о ремень привода навесного оборудования (1) (в "a") :

- При наличии повреждения : Выполнить работу
- При отсутствии повреждения : Не применять этот документ ; Выполнить более глубокий поиск неисправности

Заменить выпускной штуцер (2) теплообменника "воздух / воздух" .

[Заменить ремень привода навесного оборудования.](#)
