ПРЕТЕНЗИЯ КЛИЕНТА :	ВКЛЮЧЕНИЕ СИГНАЛИЗАТОРА ДИАГНОСТИКИ - ПРИ НАЛИЧИИ ОДНОГО ИЛИ НЕСКОЛЬКИХ КОДОВ ОШИБОК P2453 28 , P1412, P16E8, P1448 97, P2463
УСЛОВИЯ ВОЗНИКНОВЕНИЯ :	ПРИ ДВИЖЕНИИ

1. ПРОИСХОЖДЕНИЕ

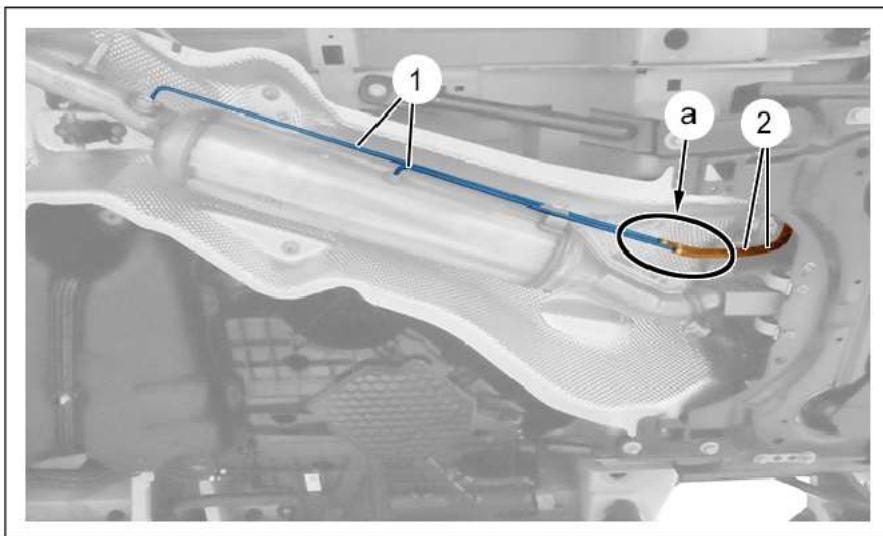
Рисунок : B1KW01MD

Отсоединить гибкие трубки (2) перепада давления от жестких трубок (1) перепада давления в сажевом фильтре (в 'а'). Продуть ; С помощью сжатого воздуха :

- Жесткие трубки (1) перепада давления в сажевом фильтре
- Гибкие трубки (2) перепада давления в сажевом фильтре

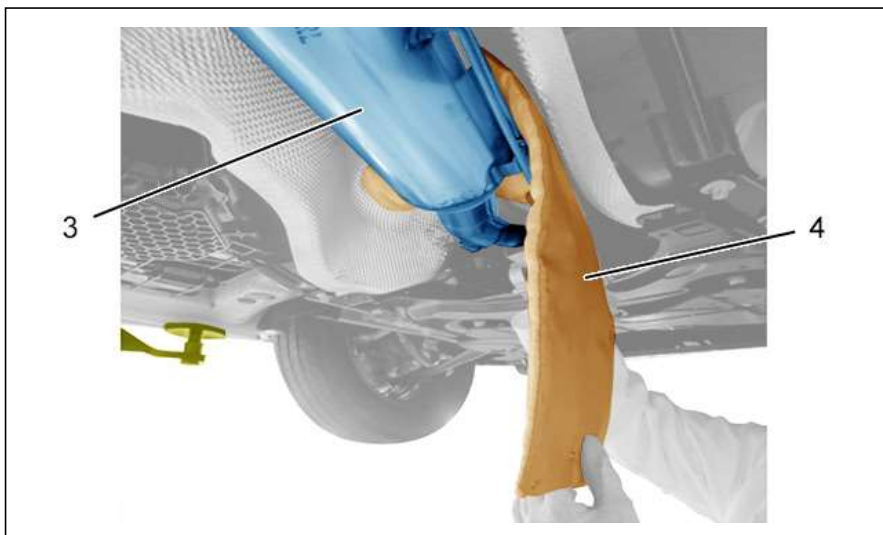
Рисунок : B1KW01OD

Расположить тепловой экран (4) поверх сажевого фильтра (3) серой стороной наружу, а белой - внутрь.

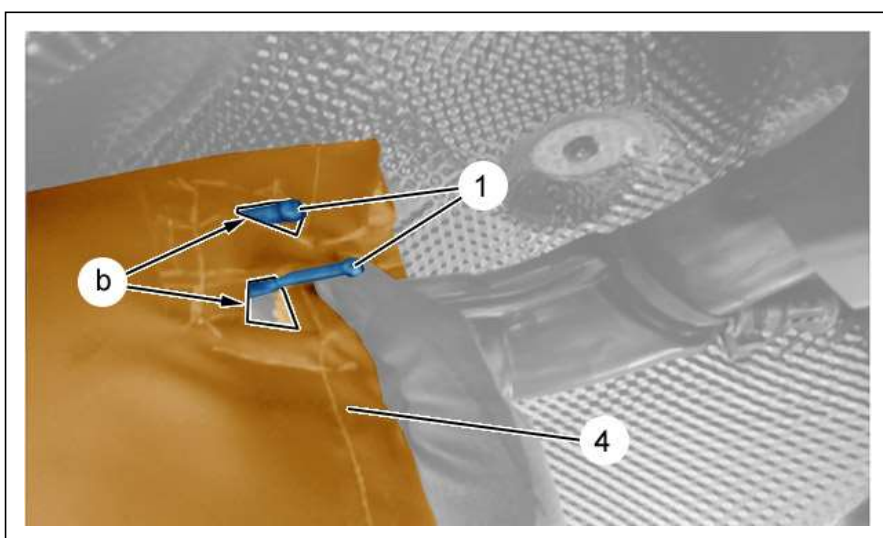
Рисунок : B1KW01QD

Вставить жесткие трубки (1) перепада давления в сажевом фильтре (3) в отверстия теплового экрана (4) (в "b").

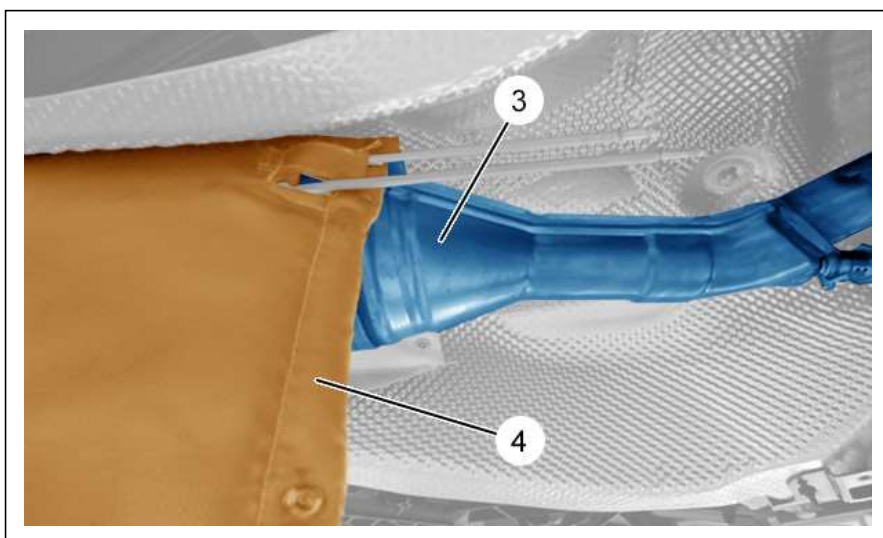
Рисунок : B1KW01SD

Отцентрировать тепловой экран (4) на сажевом фильтре (3).

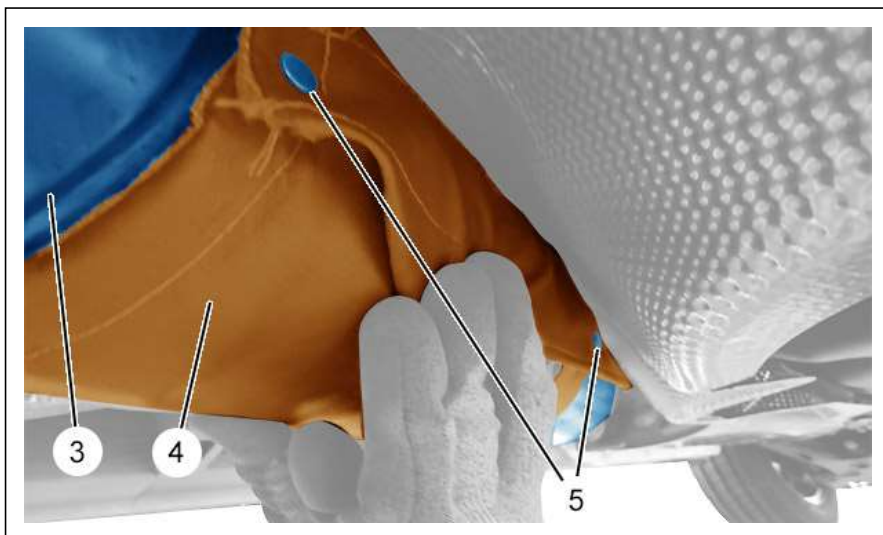
Рисунок : B1KW01UD

Обернуть тепловой экран (4) вокруг сажевого фильтра (3).
Закрепить 2 кнопки (5) на краях и 2 центральные кнопки теплового экрана (4).

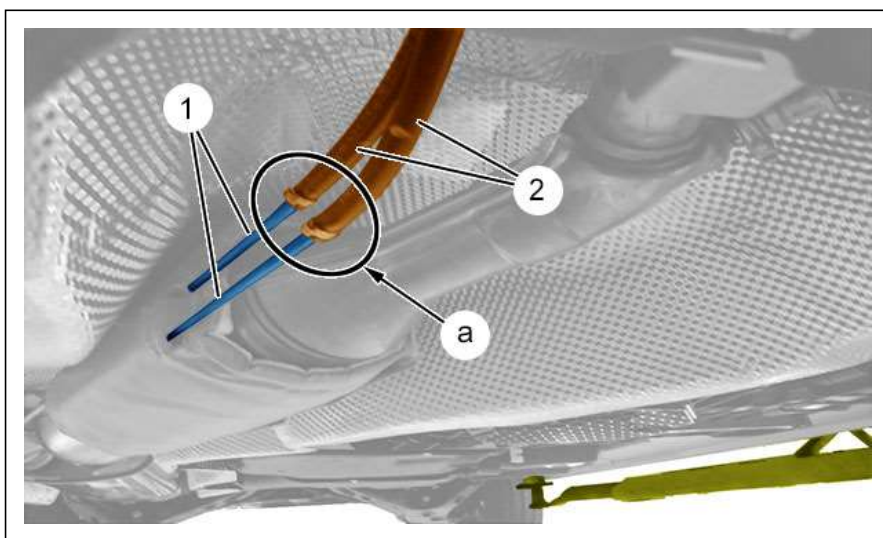
Рисунок : B1KW01WD

Присоединить гибкие трубки (2) перепада давления к жестким трубкам (1) перепада давления в сажевом фильтре (3) (в "а").

ПРИМЕЧАНИЕ : Обязательно заменить хомуты крепления
